# Besiktningsprotokoll

Anticimex Försäkringsbesiktning i samarbete med Fastighetsbyrån

| Fastighetsadress:<br>Allarpsvägen 5 | |

| Besiktningsdatum:<br>2026-02-09 | Protokollnummer:<br>69544142 |

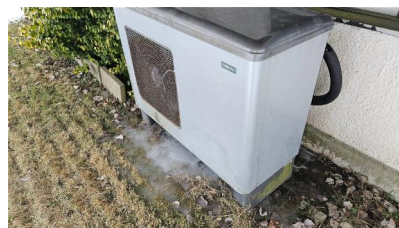
#### Utvändigt / Markförhållanden

- Kondensvatten från luftvärmepumpens utedel leds inte bort från husgrunden. Detta medför ökad risk för att vatten tränger in i anslutande konstruktioner, vilket i sin tur kan leda till fuktrelaterade skador. Observera att besiktning av byggnadens värmesystem eller värmepumpen inte har ingått i uppdraget.

- Marken lutar bitvis in mot huset. Detta innebär en ökad fuktbelastning mot grunden, vilket i sin tur kan orsaka fuktskador i huset.

- Växter finns i anslutning till byggnaden. Området närmast huset rekommenderas att vara fritt från växtlighet.

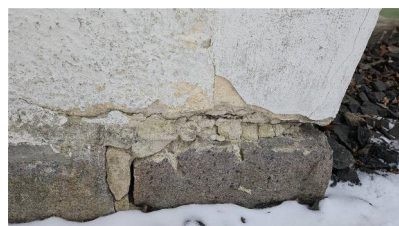
#### Utvändigt / Sockel

Sprickor och putssläpp förekommer i gråstenssockeln. Vi rekommenderar att lagning/ tätning utförs. Kontakta gärna en fackman som kan hjälpa er med åtgärd.

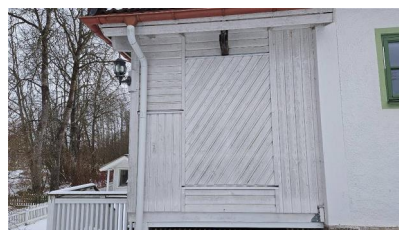
### Utvändigt / Fasad

Utvändiga trädetaljer är i behov av målning/underhåll. Observera att detta omfattar samtliga utvändiga trädetaljer med färgsläpp (även veranda, förråd, altan m.m). Fasadbeklädnad och träkonstruktioner där målningsbehov finns riskerar att få fukt- och rötskador på grund av sämre vattenavvisande förmåga. Rekommenderar att målningsarbete utförs.

Putssläpp och färgsläpp noterades på fasaden. Detta bedöms inte ha lett till några följskador. Rekommenderar att putslagning utförs där putssläpp finns.

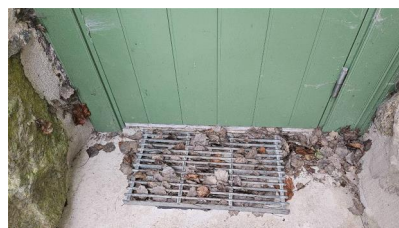
### Utvändigt / Dörrar

Tröskelbleck saknas under källardörr samt foder i ovankant. Rekommenderar att tröskelbleck/ foder monteras för att skydda dörren.

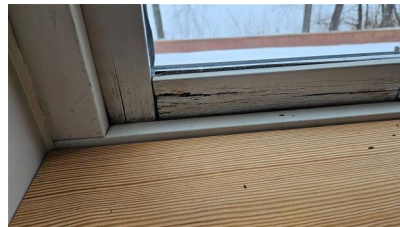
### Utvändigt / Fönster

- Isolerglas är äldre. Befintliga fönster är äldre vilket betyder att tätningen mellan fönsterrutorna kan vara sämre. Detta kan leda till att missfärgning/imma kan uppstå mellan glasrutorna.

- Fönsterna främst på övre plan är i behov av målning/underhåll. Fönsterbågar och fönsterkarmar där målningsbehov finns riskerar att få fukt- och rötskador på grund av sämre vattenavvisande förmåga. För att öka livslängden på fönster rekommenderas målning och underhåll.

- Det noterades även ett fönster på övre plan (vid allrummet) som har rötskador. Rekommenderar att detta fönster repareras eller byts.

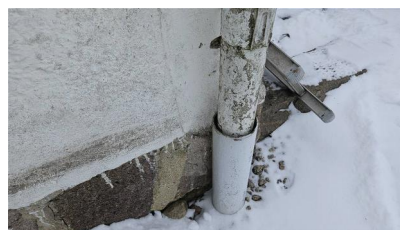
### Utvändigt / Hängrännor / Stuprör

- Några stuprör runt om bostaden är inte anslutna till markledning. Stuprör som inte är anslutet till markledning kan medföra en ökad fuktbelastning på grundmur/sockel som i sin tur kan leda till fuktrelaterade skador.

- Lövsilar finns inte. När det saknas lövsilar så finns det risk att det blir stopp i dagvattenledningen. För att hindra stopp i dagvattenledningar rekommenderas komplettering av lövsilar.

- Stuprör till höger om huvudentrén saknas. Rekommenderar att nytt stuprör monteras.

- Hängränna saknas till skärmtak ovan huvudentrén. När hängrännor saknas utsätts underliggande konstruktioner för fuktbelastning, vilket i sin tur kan leda till fuktskador i bakomliggande konstruktioner.

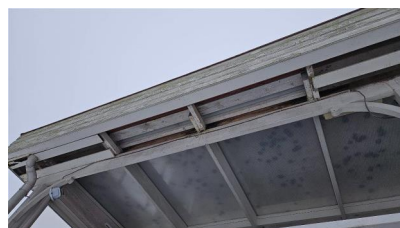
### Utvändigt / Veranda med skärmtak & altan

Takkonstruktionen ovanför verandan har brister och läckage förekommer samt noterades rötskador i trädetaljer, takstolar och i stolpe på altanen. Vi rekommenderar att fackman kontaktas för att kontrollera orsak och omfattning av bristerna samt hjälpa er med att utföra rätt typ av åtgärder. Det är också viktigt att kontrollera för eventuella följdskador.

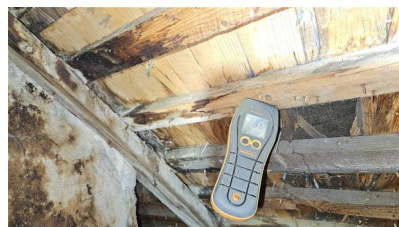
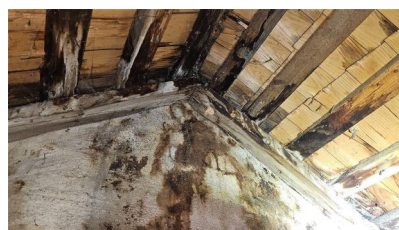
### Utvändigt / Nockvind

Vid kontroll av vinden uppmättes fuktvärden under kritisk fuktnivå för mikrobiell tillväxt och en normal lukt upplevdes. Fuktkvoten i underlagstak/takbjälkar uppmättes till 8,6%. Risk för mikrobiell påväxt sker när fuktkvoten överstiger 17%.

- Underlagstaket består av trästickor/spåntak. Eftersom underlagstaket består av trästickor/spåntak utan yttre täckning av papp under takbeklädnaden, finns risk vid ogynnsam väderlek att regnvatten/snö tränger in i otätheter med läckage på vindsutrymmet som följd. Med tiden kan även trästickorna/spåntaket drabbas av fuktskador. Observera att denna typ av underlagstak troligen finns i större delen av huset.

- Vindsluckan saknar tätningslister. Risk finns att bostadens varma och fuktiga luft kan ta sig in på vinden vilket, främst under vintertid kan leda till kondensproblem på vinden med mikrobiella skador som följd. Rekommenderar att tätningslist monteras i luckan.

- En mindre del av ångspärren sticker ut pånockvinden. Det rekommenderas att den utstickande plasten (på den kalla sidan) skärs bort för att minska risken för kondensbildning.

- Det finns rinnmärken på murstockar samt fuktfläckar på underlagstaket. Dessa skador ska enligt fastighetsägaren ha åtgärdats i samband med att de köpte fastigheten. Inga förhöjda fuktvärden uppmättes på fuktfläckarna

- Angrepp av träskadeinsekt noterades i en takstol. Bedöms inte ha lett till några följskador och har inte påverkat bärgigheten.

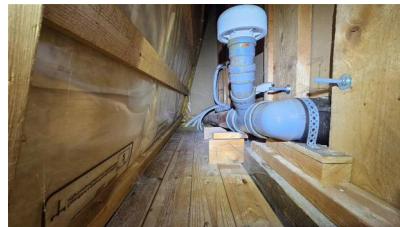
### Utvändigt / Sidovindar

Vindsutrymmena har inte kunnat besiktas eftersom inspektionsluckor saknas samt är den luckan i hallen på övre plan (till sidovinden vid badrummet) för lite för att krypa in i. Från luckan i hallen noterades inga avvikelser. Vi rekommenderar en kompletterande besiktning när en inspektionsluckor installerats.

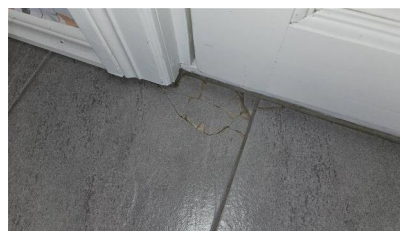
### Entréplan / Entre

Sprickor/ fogsläpp i klinkergolvet. Bedöms inte lett till några följdskador.

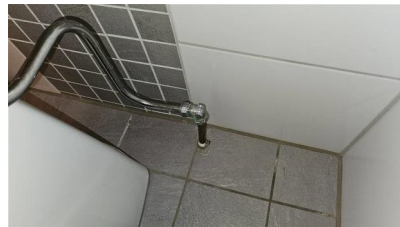
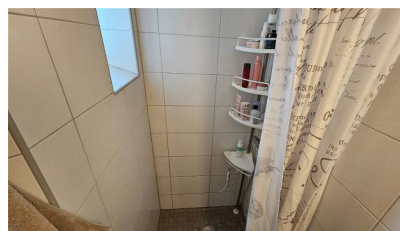
### Entréplan / Badrum

- Rörgenomföring finns i golv. Rörgenomföringar i golvet medför en ökad risk för att vatten tränger ner i omkringliggande konstruktioner och orsakar fuktskador. Risken för skador bedöms som mindre då röret är placerat långt ifrån duschzonen.

- Tätskikt är felmonterat i golvbrunnen. När tätskikt är felmonterat i golvbrunnen innebär det risk för fuktskador. Vatten kan tränga ner i omkringliggande konstruktioner med fuktrelaterade skador som följd.

- Fönster är olämpligt placerat. Fönstrets placering i våtutrymmet utgör en risk för fuktskador i fönster- och väggkonstruktionen. För att minska risken för fuktskador bör draperi monteras för att skydda fönstret.

- Missfärgning finns i fogarna. Läs vidare under punkten Allmänt hela bostaden angående bristande frånluftsventilation.

Ovanstående noteringar är frånsteg från gällande branschregler och kan leda till minskad eller utebliven skadeersättning från ert försäkringsbolag om skada uppstår orsakat av frånsteg.

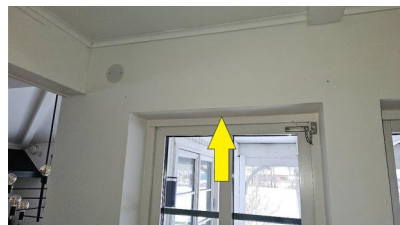
### Entréplan / Vardagsrum

Inläckage har förekommit i väggen ovan altandörren. Läs vidare under punkten Lämnade upplysningar i början av rapporten. Vi rekommenderar att fackman kontaktas för kontroll samt åtgärd. Vid åtgärd är det viktigt att bakomliggande konstruktioner kontrolleras för eventuella följskador. Vid besiktningen indikerades torra fuktvärden.

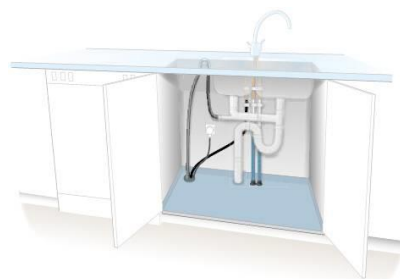
### Entréplan / Kök

- Fuktskydd saknas i diskbänksskåp och under kyl/ frys. Utan fuktskydd är det svårt att upptäcka läckage från rörledning. Vatten kan då tränga in i omkringliggande konstruktioner och orsaka fuktskador. För att upptäcka eventuella läckage, installera ett fuktskydd. Rekommenderar också att avloppsslangen från diskmaskinen förankras i upphängningsbygel.

- Avstängningskran till diskmaskin saknas ovan diskbänk. För att möjliggöra snabb och enkel avstängning av vattentillförseln rekommenderas att en avstängningskran installeras ovanför diskbänken.

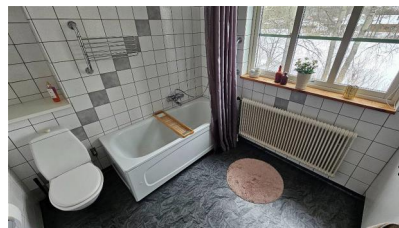
### Övre plan / Badrum

- Våtutrymmet har äldre yt-/tätskikt. Eftersom funktionen, som innebär att ytskiktet/tätskiktet ska vara vattentätt, kan vara nedsatt finns en ökad risk att vatten tränger igenom ytskiktet/tätskiktet med vattenskador i omkringliggande konstruktioner som följd.

- Rörgenomföring finns i golv nära badkaret. Rörgenomföringar i golvet medför en ökad risk för att vatten tränger ner i omkringliggande konstruktioner och orsakar fuktskador.

- Golvfallet är bristfälligt och lågpunkter förekommer. Risk att vatten kan ansamlas på lågpunkter vid oaksam användning.

- Fönster är placerat nära bad/duschzonen. Läs vidare om denna risk under punkten Entréplan Badrum.

Fuktfläck finns i taket runt frånluftsdon. Läs vidare under punkten Allmänt hela bostaden angående bristande frånluftsventilation. Torra fuktvärden indikerades vid besiktningen.
