**Fastighetsuppgifter**

Skälby 3:1101

Apollovägen 30

Uppdragsnummer	AB6542
Besiktningsdatum	2026-02-13
Besiktningföretag	OBM Besiktningsservice AB
Besiktningförrättare	Magnus Holm
Närvarande	Fastighetsägare
Giltig till och med	2027-02-13

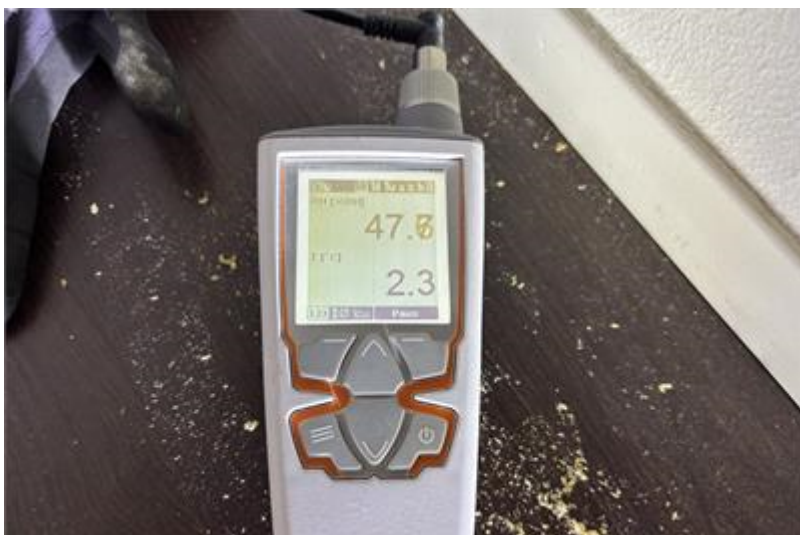
Byggnadsdel	Krypgrund.
Konstruktionsdel	Uppreglat golvbjälklag ovan krypgrunden betongbjälklag.
Konstruktionsuppbyggnad	Ytskikt, gips, brädgolv, isolering, träreglar, betongbjälklag.

Vid stickprovskontroll uppmättes fuktvärden under gränsvärdet och ingen avvikande lukt upplevdes.

Kontrollpunkt är utförd under trappa.

- Relativ fuktighet uppmättes till 47-49% vid 2.3 grader vilket är under gränsvärdet.

Det kritiska gränsvärdet för mikrobiell tillväxt brukar anges till ca 75% relativ fuktighet (RF).

Då krypgrunden består av två sektioner där båda är mekaniskt ventilerade (radonsug) så bedöms det vara rimligt att anta att hela golvkonstruktionen under alla radhusen har ungefär samma fuktstatus.

Resultatet av kontrollen ger inga indikationer på åtgärdsbehov.
