**Fastighetsuppgifter**

Skeplanda 2:152

Östergårdsvägen 31

Uppdragsnummer	O30652
Besiktningsdatum	2026-02-13
Besiktningföretag	OBM Besiktning Väst AB
Besiktningförrättare	Markus Olsson
Närvarande	Säljare
Giltig till och med	2027-02-13

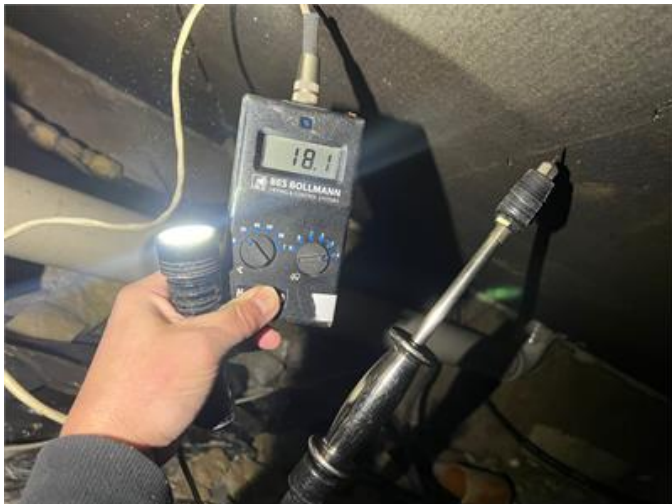
**Krypgrund:** Huvudbyggnaden är uppförd över krypgrundsutrymme. Utifrån erfarenhet betraktas krypgrunder som riskkonstruktioner. På grund av förhöjd fuktstatus- dels orsakad av fuktvandring från marken och dels orsakad av uteluft som släpps in i grunden främst under den varma tiden av året – kan följdskador med negativ inverkan på såväl byggnaden som inomhusmiljön uppstå i utrymmet och angränsande konstruktioner (t.ex. överliggande bjälklag och uppreglad golvkonstruktion). Del avkrypgrunden är ej åtkomlig då där saknas inspektionsslucka. Se vidare bilaga kontroll av konstruktion.

Fuktkvoten uppmättes till 18% i krypgrunden.

Vid stickprovskontroll av konstruktion uppmättes fuktkvoten till mellan 18-22% som mest vilket ligger över/under kritiskt gränsvärde för mikrobiell tillväxt samt att en avvikande lukt upplevdes. För att utreda orsak/omfattning samt lämpliga åtgärder rekommenderas att kontakt tas med en fackman för att utföra en fördjupad undersökning.

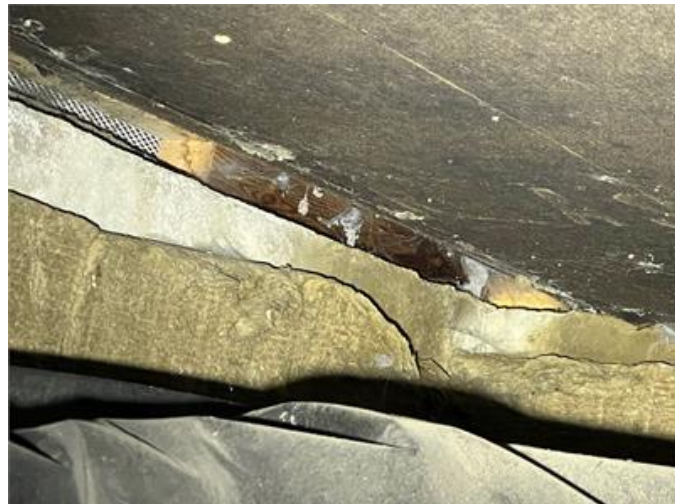
Bilden visar fuktgenomträngning i ytterhörn i krypgrunden.

I krypgrunden uppmättes fuktkvoten till mellan 14-18% i träbjälklaget och en svag avvikande lukt upplevdes i grunden. Vidare noterades fuktgenomträngning vid väggssyll i ytterhörn i grunden. Delar av krypgrunden ej fullt åtkomlig vid besiktning.

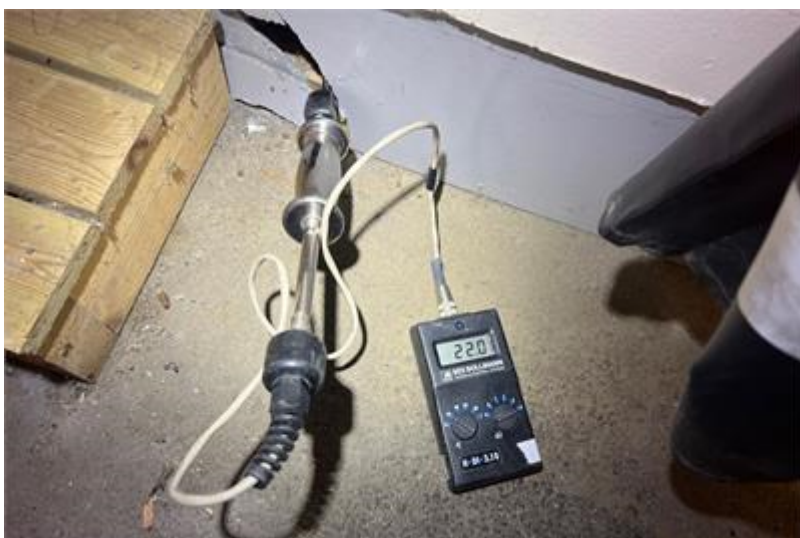
**Garage/Förråd:** Äldre betongplattor av detta slag utsätts i regel mer eller mindre för permanent fuktpåverkan från angränsande mark. Täta skikt mot golvytorna kan vara olämpliga på grund av fuktspredning och förtvålning av fästmassor etc. Utifrån erfarenhet är det också känt att fuktpåverkan och följdskador kan uppstå i konstruktioner och beläggningar med organiska material mot golvytor. Täta skikt och organiska material har applicerats på golvytor, fuktpåverkan och följdskador kan ej uteslutas. Se vidare bilaga kontroll av konstruktion.

Fuktkvoten uppmättes till 22% i en synlig golvregel i garage.
