# Besiktningssprotokoll

Anticimex Försäkringsbesiktning i samarbete med Fastighetsbyrån

Fastighetsbeteckning: Hyssna-Hökås 1:12	
Fastighetsadress: Dragered Lönneberga 1	
Postnummer: 51198	Ort: Hyssna

Besiktningdatum: 2026-02-03	Protokollnummer: 69512798
Temperatur: 2 °C	Väderlek: Klart
Tekniker: Andreas Olla	
E-post: andreas.olla@anticimex.se	
Kontor: Borås	
Närvarande: Fastighetsägare

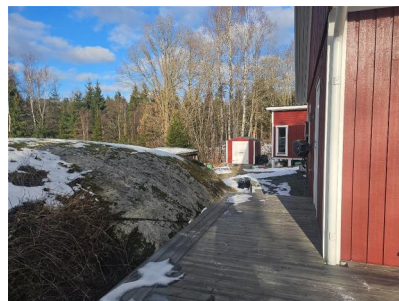
Vissa delar av berget lutar mot huset.

Detta kan innebära en ökad fuktbelastning för husets grundläggningen, vilket kan resultera i fuktrelaterade skador.

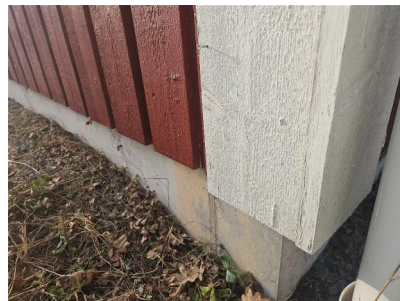
Vidare noterades att enstaka partier har mindre färgsläpp och målningsbehov.

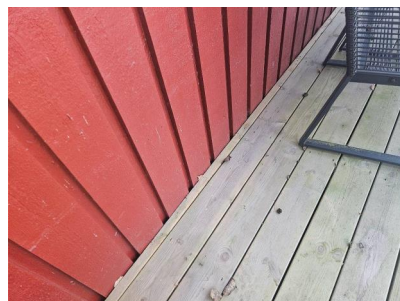
Altanerna är vidbyggda mot fasaden.

Detta medför en ökad fuktbelastning för fasaden nedre delen vilket medför en ökad underhållsintervall samt viss risk för fuktrelaterade skador i den bakomliggande fasaden.

Utformningen av stommen/trallen har dock utförts så att innersta trallbrädan går att lossa enskilt för att komma åt vid målning och underhållsarbeten.

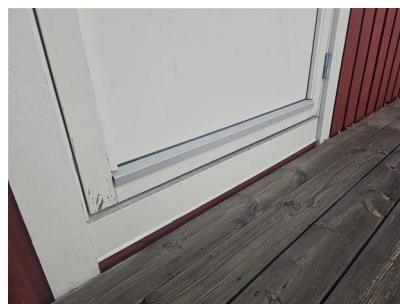
Altandörren på baksidan behöver bättrings målas då det finns begynnande färgsläpp.

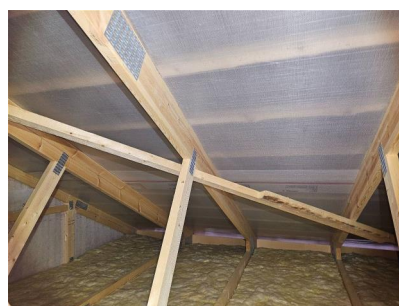
Yttertaket besiktigade från anliggande stege från fram och baksidan.

Underlagstaket består av plastfolie/säkerhetsväv.

Eftersom underlagstaket består av plastfolie finns risk vid ogynnsam väderlek att regnvatten/snö tränger in under den yttre takbeläggningen och ner mellan plastöverlapp eller i andra otätheter med läckage på vindsutrymmet som följd.

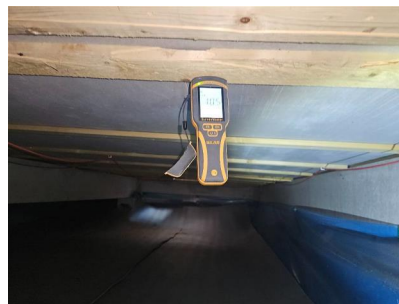
I krypgrunden noterades inga mikrobiella skador eller avvikande lukter. Vid stickprovsmässigt fuktkvotsmätning i blindbottenbrädorna uppgavs fuktkvoten till 10,5- 12,8%, vilket är under gränsvärdet (17%) för mikrobiell tillväxt. Observera att grunden har försetts med en fuktstyrd elvärmeslinga som ska försöka reglera luftfuktigheten/klimatet i grunden för att motverka mikrobilen påväxt.

Golvbjälklaget ovan den uteluftsventilerade krypgrunden riskerar att drabbas av fuktskador på grund av naturlig fuktpåverkan. Detta kan i sin tur leda till mikrobiella skador som kan leda till att mikrobiell lukt sprids till boendemiljön. Observera att den elvärme slinga som finns inte bedöms kunna kompensera hela grundens klimat om den relativa luftfuktigheten skulle överstiga gränsvärdet i längre perioder.

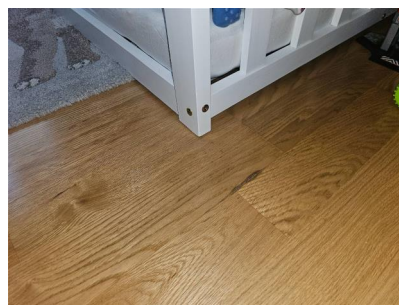
På flera ställen i huset noterades mindre/lokala fuktfläckar på golven.

Enligt fastighetsägaren ska detta ha orsakats av ett äldre husdjur.

Detta bedöms inte ha lett till följdskador och vid luktkontroll noterades inga avvikande lukter.

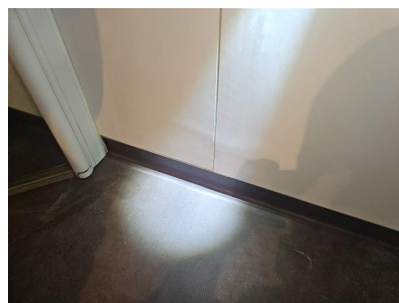
Vid husets badrum noterades dock en mindre fuktskada vid en av våtrumskivorna i duschen. Detta är tyvärr en vanlig observation för denna typ av väggbeklädnad men då detta upptäckts i ett tidigt skede bedöms inga följskador skett i bakomliggande konstruktion. I bästa fall är skadan ersättningsbar hos aktuell försäkringsbolag.

Badrummets väggbeklädnad består av högtryckslaminerade skivor (Fibo). Vid en av skivorna i duschzonen noterades att två av skivorna har formförändrats, varpå förhöjda fuktindikationer påvisades i samma område vid fuktindikering.

Skadan och de förhöjda fuktindikationerna påvisar att skadade skivor bör bytas ut och att resterande utrymmets väggbeklädnad behöver kontrolleras. Även om det inte finns några spår av följdskador bör bakomliggande konstruktion kontrolleras i samband med detta.

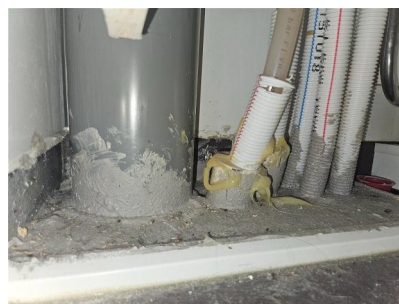
Bakom hörnskapet i badrummet finns en rörslits vars botten och rörgenomföringar inte är fackmässigt tätad/tätskiktad.

Vid händelse av ett eventuellt läckage kan detta vara svårt att upptäcka i tid varpå vatten kan tränga ner i kringliggande konstruktion med fuktskador som följd.

För att lättare kunna upptäcka läckage i tid bör man se över möjligheten att installera lämpligt vattenalarm.

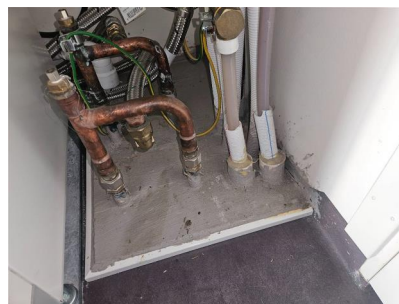
- ⚠ Det finns rör genomföringar i golv vid sidan av värmepumpen samt att de tätskiktsarbete som utförts i samma område har brutna skarvar och sprickor.

Vid eventuella läckage eller och golvet vattenbegjuts finns risk för fuktrelaterade skador i kringliggande konstruktioner.

För att minska risken för skador bör man överväga att ses till att rören och sprickorna tätas.

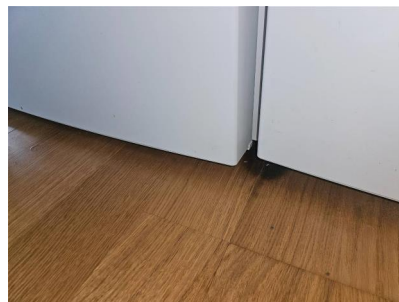
- 🔧 Det finns lokala fuktfläckar på golvet framför kyl/frys som enligt fastighetsägaren ska ha skett i samband med stopp i kondens uppsamlingen i kylskåpet.

Detta bedöms inte ha lett till kritiska följdsador.
