**Fastighetsuppgifter**

Boxholm 5:301

Lindstigen 15

Byggnadsbeskrivning  
2plans radhus i sutteräng

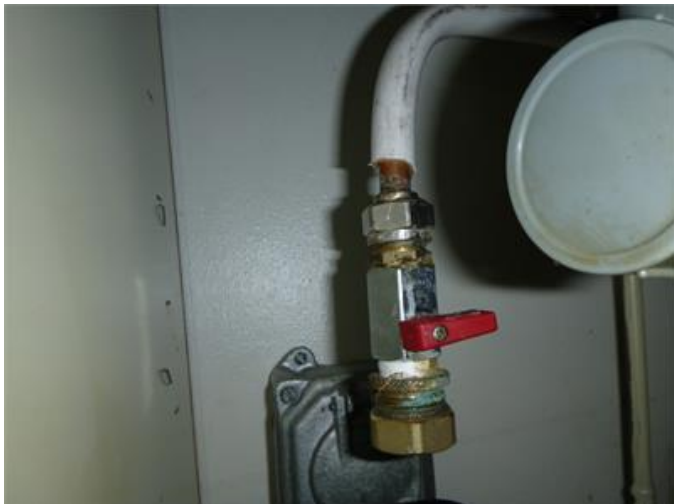
| Besiktningsresultat | | | | | |
|---|---|---|---|---|---|
| Kök | | X | | | Varmvatten ej i drift<br>Fuktskydd saknas under diskbänkens vatteninstallationer<br>Fukt i rörkoppling i diskskåpet vilket kan leda till fuktrelaterade skador |

Läckage i rörkoppling i kökets diskskåp

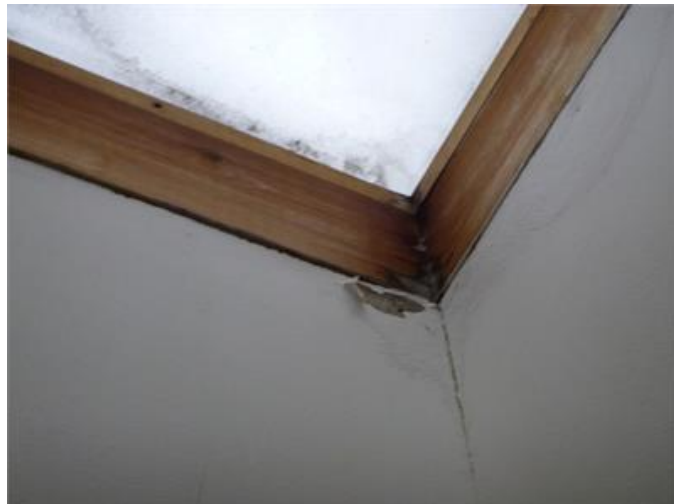
| Besiktningsresultat | | | | | |
|---|---|---|---|---|---|
| Generellt | | X | | | Läckage/kondens kring takfönster vilka bör kontrolleras regelbundet så läckage och skador inte uppstår |

Fuktrelaterade skador kring takfönster

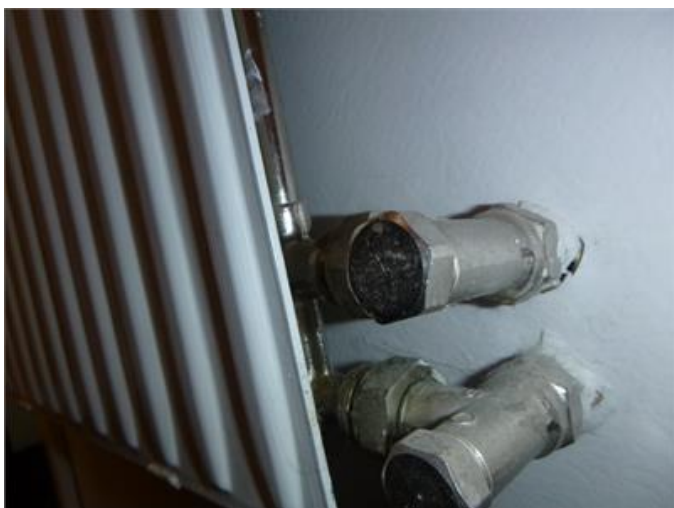
| Besiktningsresultat | | | | | |
|---|---|---|---|---|---|
| Badrum | | X | | | Rör genomföringar i vägg i duschzon vilka saknar täckbrickor samt är otätt vid radiator<br>Det förekommer lågt golvfall utanför duschzonen<br>Fuktindikering ok |

Otäta rör genomföringar i badrummet nära duschzonen

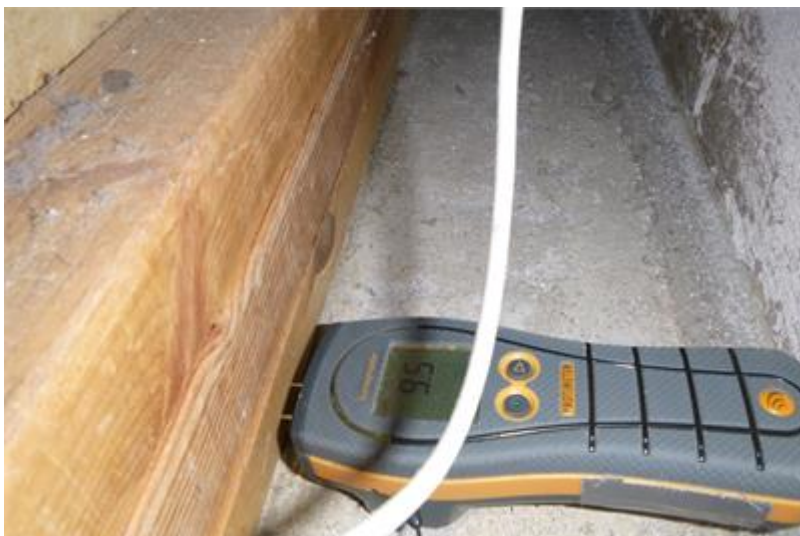
| Konstruktionsuppbyggnad | Flytande golv med utreglad vägg |

I gillestugan/hallens golv mättes en fuktkvot i nedre väggregel till 9,5%.

Det kritiska gränsvärdet för mikrobiell tillväxt brukar anges till ca 15-17% fuktkvot (FK).
