# Besiktningsprotokoll

Anticimex Försäkringsbesiktning i samarbete med Fastighetsbyrån

| Fastighetsadress:<br>Semestergatan 22 | |

| Besiktningsdatum:<br>2026-02-16 | Protokollnummer:<br>69528816 |

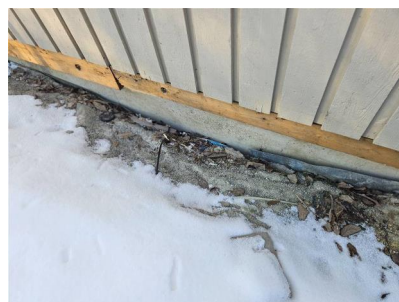
- Rasskydd till krypgrunden mot gavel har nedsatt funktion och är bristfälligt monterade.
- Marken lutar mot huset.

Detta medför att grunden utsätts för en ökad fuktbelastning, vilket i sin tur kan leda till fuktskador i bakomliggande konstruktioner.

Rasskydd som är bristfälliga till kryppgrunden bör åtgärdas för att undvika en ökad fuktbelastning. Vid osäkerhet kontakta en snickare.

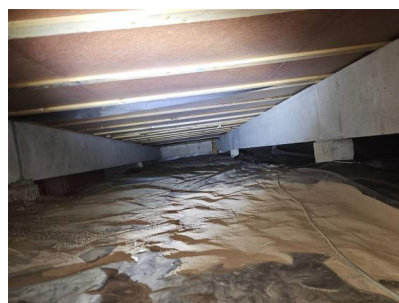
Krypgrund med installerad avfuktare.

I husets krypgrund finns en krypgrundsavfuktare installerad. Syftet med denna installation är att genom avfuktning hålla fuktigheten i krypgrunden på en så låg nivå att ingen tillväxt av mikroorganismer är möjlig. För att detta ska fungera är det viktigt att installationen servas årligen med bland annat filterbyte och kontroll av inställningar så att fuktigheten inte stiger.

Det finns risk för mikrobiell tillväxt om den relativa fuktigheten i den omgivande luften är över 75%. I furuvirke motsvarar det en fuktkvot på 17%.

- Fuktkvot i trossbottenbräda uppmättes till 7-10%.
- Relativ Fuktighet (RF) i grunden uppmättes till 31% vid 4°C.

- Markplast är inte uppvikt mot kantbalkar.
- Trossbottenlång är impregnerad.
- Missfärgningar och påväxt förekommer på trossbottenlängten.

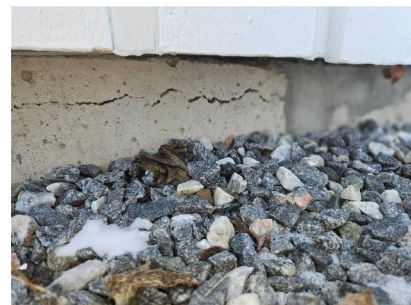
Ytliga sprickor förekommer på sockel. Främst vid groventré.

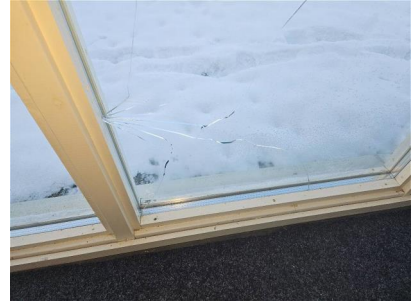
- Spricka finns i fönsterglas (insida). Byte av trasigt fönsterglas rekommenderas.
- Ränngavel saknas på hängränna.
- Målning-/underhållsbehov finns på trädetaljer vid fönster.

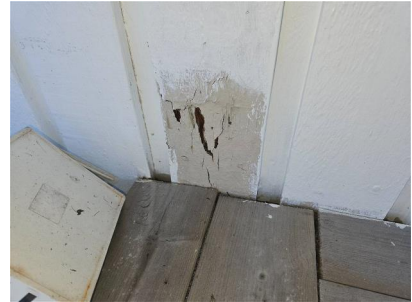
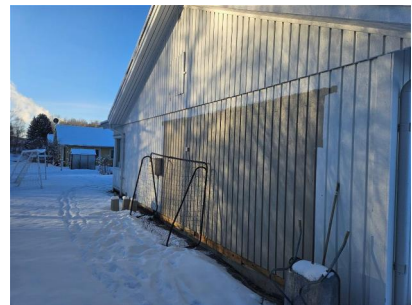
- Rötskador entrébro. Byte av rötskadat material rekommenderas.
- Fasadpanel på baksidan (gavel) är av annan färg än huset.

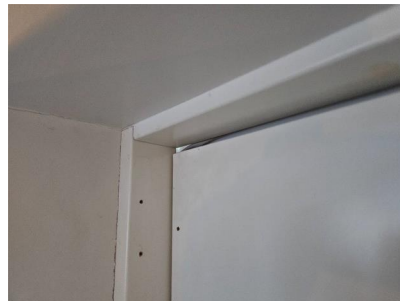
- Tätningsband på ytterdörr entréhall och altandörr vardagsrum är bristfälligt. Kallras observerades.
- Dörr till groventré är i behov av justering. Kallras i nederkant.
- Handtag finns inte på altandörr utvändigt.

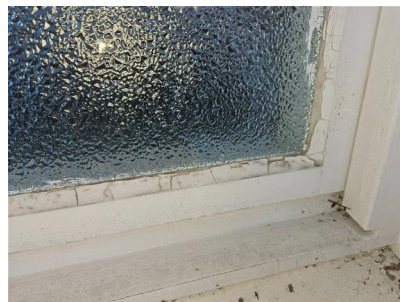
- Isolerglas är äldre.

Befintliga fönster är äldre vilket betyder att tätningen mellan fönsterrutorna kan vara sämre. Detta kan leda till att missfärgning/imma kan uppstå mellan glasrutorna.

- Kittsprickor finns på fönster till toalett.

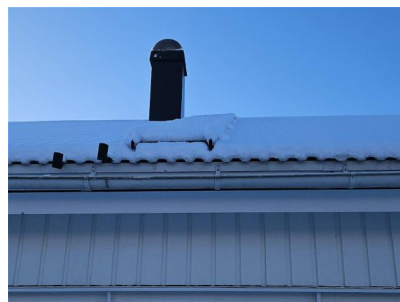
- Lövsilar finns inte på samtliga stuprör. För att förhindra stopp i markledning rekommenderas lövsilar.
- Bakfall förekommer på hängränna framsidan av huset. Hängränna sitter långt ifrån takplåtar.

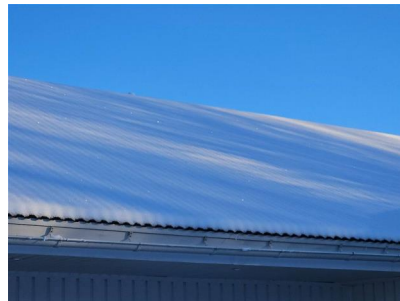
Då yttertaket var snötäckt vid besiktningstillfället kunde inte besiktning av taket genomföras.

Yttertaket är äldre.

- Takfotsplåt finns inte.

Takplåt, plåtdetaljer och underlagstak har enligt vår bedömning en begränsad livslängd. Eftersom husets taktäckning är äldre har det ett minskat motstånd mot vatteninträngning. Detta i sin tur kan leda till fuktskador på träläkt och vidare ner i underliggande konstruktioner.

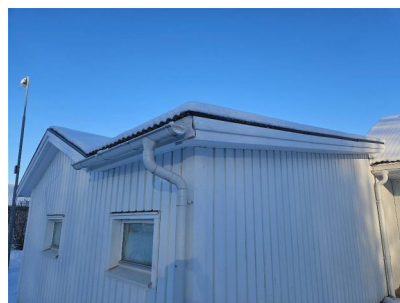
Taktäckningen av plåt ovan ekonomidelen är inte anpassad till den aktuella taklutningen. Taklutning uppmättes till ca 8°. Risk finns för läckage med fuktskador som följd.

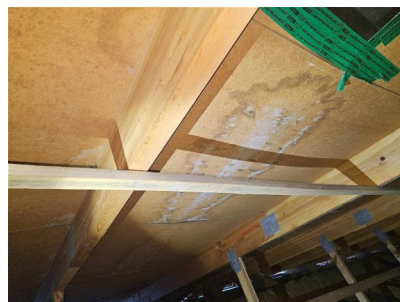
- Missfärgningar/påväxt förekommer på träfiberskivor.
  - Frostbildning finns på ett antal ställen i underlagstak mot takfot.
  - Oskyddade elkablar finns vid landgångar.
- Ingen kontroll har utförts avseende om installationen är spänningssatt/strömförande.

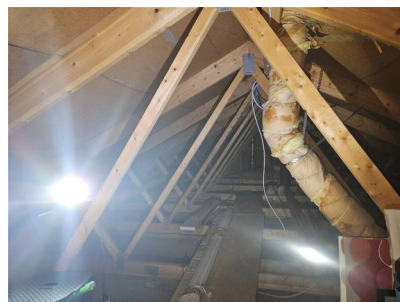
Vid kontroll av vinden uppmättes fuktvärden under kritisk fuktnivå för mikrobiell tillväxt och en normal lukt upplevdes.

Det finns risk för mikrobiell tillväxt om den relativa fuktigheten (RF) i den omgivande luften är över 75%. I furuvirke motsvarar det en fuktkvot (FK) på 17%.

- Fuktkvoten i underlagstak/takbjälkar uppmättes till 10-13%.

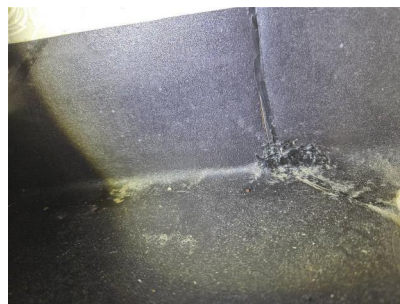
- Våtrumsmatta är bristfälligt svetsad och otät i skarv mot yttervägg.
- Våtrumsmatta vid avlopp handfat sitter något löst mot golv.
- Rör genomföringar finns i golv.
- Frånluftsdon finns inte på ventilationskanal.

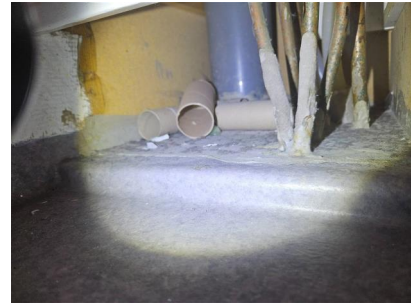
Rörslits med penslat tätskikt under garderob/skåp.

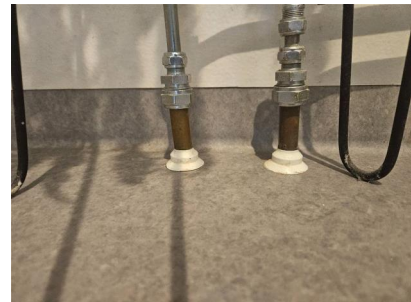
Rör genomföring finns i golv.

Rör genomföringar i golvet medför en ökad risk för att vatten tränger ner i omkringliggande konstruktioner och orsakar fuktskador.

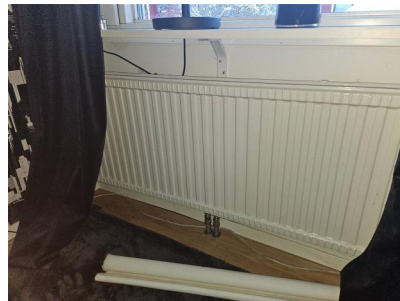
Radiator är bristfälligt monterat/upphängt.

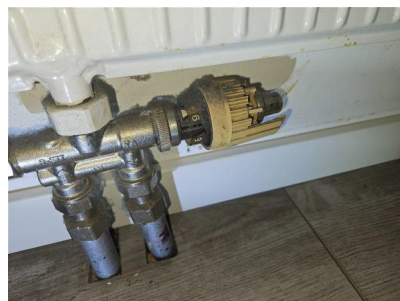
- Fuktskydd finns inte i diskbänksskåp.

Vatten får det svårare att rinna fram och upptäckas vid eventuellt läckage. Montera gärna fuktskydd.

- Sockelskiva framför diskmaskin är något tät mot golv, vatten får det svårare att rinna fram och upptäckas vid eventuellt läckage.

- Termostat på radiator närmast kök har spruckit.

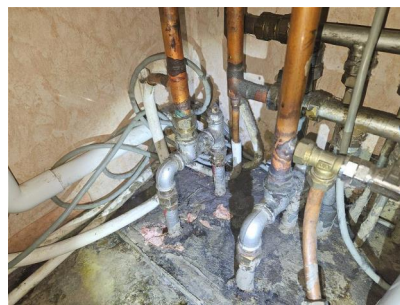
Utrymmet saknar yt-/tätskikt.

- Rör genomföringar finns i golv.

Vid läckage/vattenbegjutning finns risk att vatten tränger/rinner ner i omkringliggande konstruktioner med fuktrelaterade skador som möjlig följd.

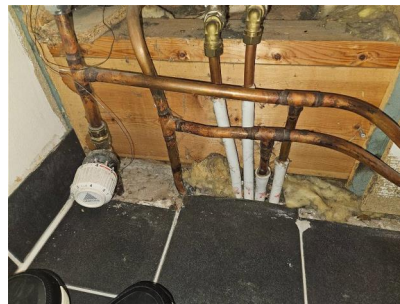
Golvvärmeinstallation är ej placerad i ett fördelarskåp med vattentät botten och skvallerrör.

En rörsplits ska ha en vattentät botten och vara försedd med skvallerrör. När det saknas så ökar risken för att ett läckage inte upptäcks i tid. Det kan leda till fuktskador i omkringliggande konstruktioner.

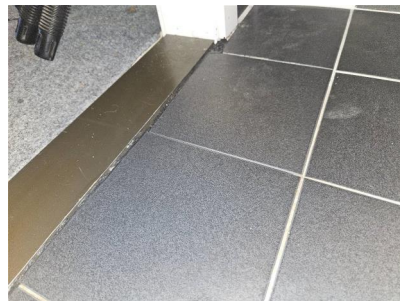
- Bristfällig vidhäftning mellan enstaka klinkerplattor och underlag, bom-ljud noterades vid knackning.
- Fogsprång på klinkergolv mot passage. Fog finns inte.
