# Besiktningsprotokoll

Anticimex Försäkringsbesiktning i samarbete med Fastighetsbyrån

| Fastighetsadress:<br>Fjärrkallevägen 8 | |

| Besiktningsdatum:<br>2026-02-10 | Protokollnummer:<br>69543287 |

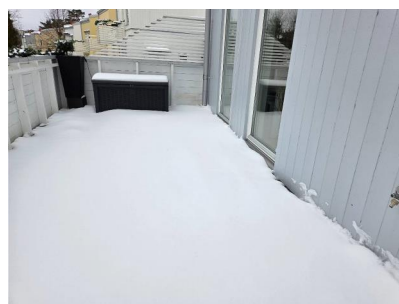
Då altan och sockel var snötäckt vid besiktningsstillfället kunde inte besiktning genomföras.

Gällande synliga delar som gått att kontrollera noteras visst underhållsbehov på altanräcke (rengöring).

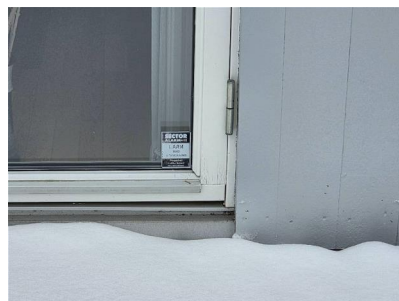
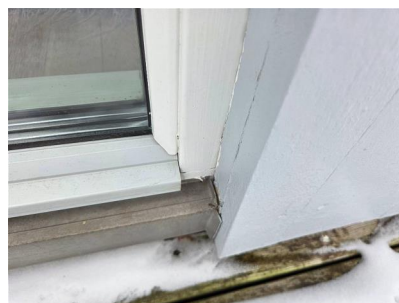
Fönster/fönsterdörrar är lokalt i visst behov av målning/underhåll samt att plåtbleck lokalt är något otäta.

Fönsterbågar och fönsterkarmar där målningsbehov samt otätheter finns riskerar att få fukt- och rötskador på grund av sämre vattenavvisande förmåga.

För att öka livslängden på fönster rekommenderas målning och underhåll samt se över plåtanslutningar.

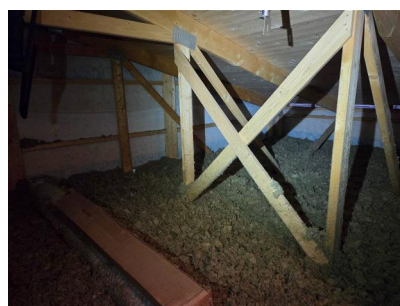
Nocktätning finns inte på yttertak där viss snö noteras under.

Då nocktätning saknas, kan det vid extrema väderlekar tränga in vatten/snö under nockpannor med fuktrelaterade skador på underliggande konstruktion som möjlig följd.

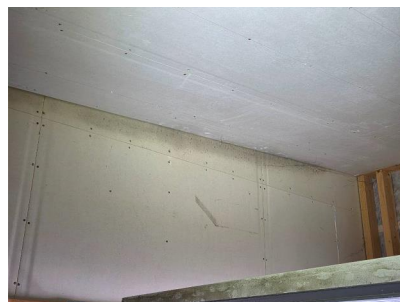
Mikrobiell påväxt noteras i vägg/takvinkel lokalt. Vid inträde upplevdes även en något avvikande lukt av mikrobiell karaktär.

Vi rekommenderar en kontakt med byggtreprenör för att bedöma orsak och omfattning. Observera att garagets yttertak till stor del var snötäckt vid besiktningstillfället och en fördjupad undersökning bör utföras när ytor är fria från snö och tillgängliga i sin helhet.

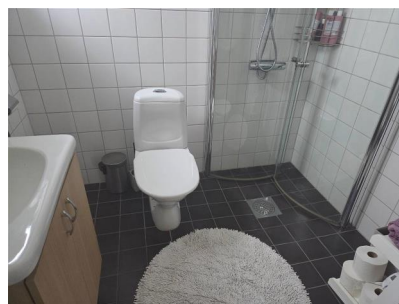
Våtutrymmet har äldre yt-/tätskikt.

Eftersom funktionen, som innebär att ytskiktet/tätskiktet ska vara vattentätt, kan vara nedsatt finns en ökad risk att vatten tränger igenom ytskiktet/tätskiktet med vattenskador i omkringliggande konstruktioner som följd.

Normala fuktvärden indikerades mot klinker/kakel.

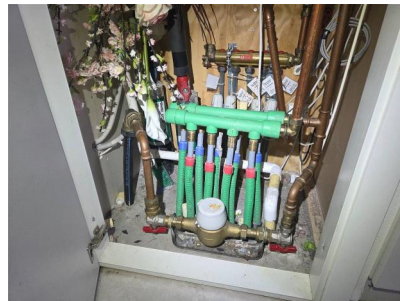
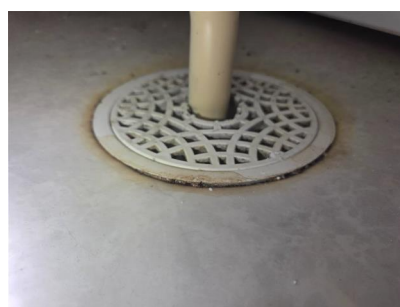
Utrymmet har äldre yt-/tätskikt där rörgenomföringar i golv förlagda i gjuten klack noteras. Vidare noteras otätheter lokalt kring golvbrunnens anslutning mot plastmattans nedvik.

Eftersom funktionen, som innebär att ytskiktet/tätskiktet ska vara vattentätt, kan vara nedsatt finns en ökad risk att vatten tränger igenom ytskiktet/tätskiktet med vattenskador i omkringliggande konstruktioner som följd.

Då den gjutna klacken saknar tätskikt kan detta innebära fuktrelaterade skador på omkringliggande konstruktioner. Förslagsvis kan ett vattenlarm installeras på klacken för att underlätta upptäckten av eventuella läckage.

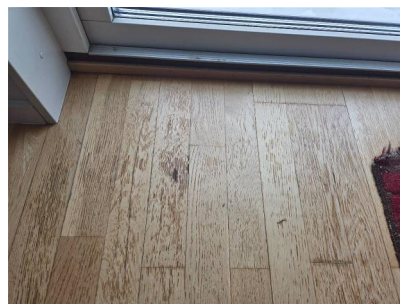
Mindre lamellsläpp och fuktmarkeringar finns lokalt på parkettgolv (främst vid fönsterdörr). Det bedöms vara av estetisk karaktär.

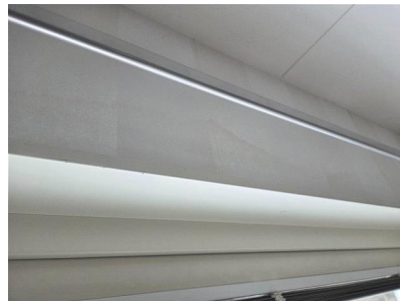
- Mindre fuktintrång upptäcktes kring fönster i sovrum 1 & 2 på övre plan. Detta uppmärksammades i samband med en storm med kraftigt regn 2008/09. Byggherren Skanska kontaktades för garantiåtgärd. Orsaken åtgärdades och har inte uppkommit efteråt, dock finns mindre fuktfläckar kvar på tapet.

Lokala fuktmarkeringar noteras på tapet kring fönstren.

Fuktindikering är utförd med lågt uppmätta värden och bedöms vara äldre.

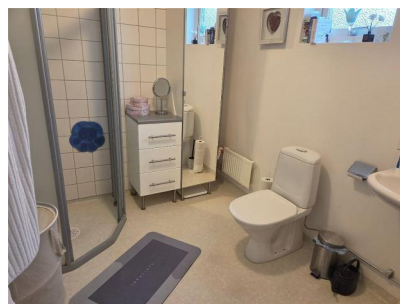
Våtutrymmet har äldre yt-/tätskikt där en tät sarg avskiljer golvbrunn från övriga installationer. Vidare noteras även att golvbrunnens packning är ur sitt läge.

Eftersom funktionen, som innebär att ytskiktet/tätskiktet ska vara vattentätt, kan vara nedsatt finns en ökad risk att vatten tränger igenom ytskiktet/tätskiktet med vattenskador i omkringliggande konstruktioner som följd.

Att en tät sarg finns mellan golvbrunn och övriga utrymmet medför vid ett eventuellt läckage från WC-stol eller tvättställ att vatten kan tränga in i omkringliggande konstruktioner eller utrymmen innan det når golvbrunnen.
