# Besiktningsprotokoll

Anticimex Försäkringsbesiktning i samarbete med Fastighetsbyrån

| Fastighetsadress:<br>Fällövägen 28 | |

| Besiktningsdatum:<br>2026-02-16 | Protokollnummer:<br>69555122 |

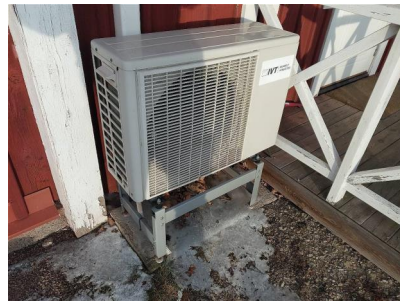
Kondensvatten från luftvärmepumpens utedel leds inte bort från husgrunden.

Detta medför ökad risk för att vatten tränger in i anslutande konstruktioner, vilket i sin tur kan leda till fuktrelaterade skador. Observera att besiktning av byggnadens värmesystem eller värmepumpen inte har ingått i uppdraget.

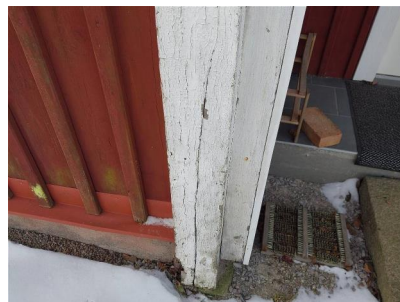
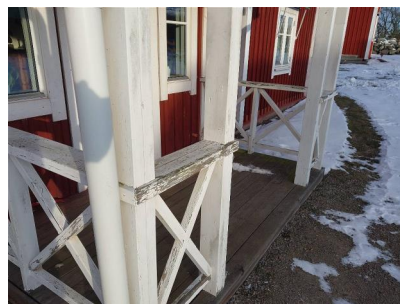
Den äldre fasadpanelen och träräcket vid entré är i behov av målning/underhåll.

Fasadbeklädnad och träkonstruktioner där målningsbehov finns riskerar att få fukt- och rötskador på grund av sämre vattenavvisande förmåga. För att öka livslängden på fasadbeklädnaden rekommenderas målning och underhåll.

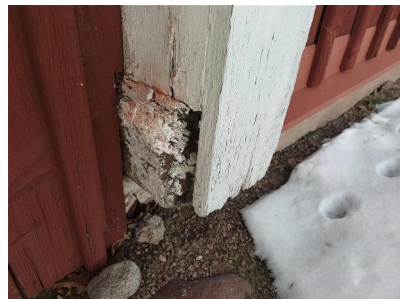
Lokala rötskador finns i fasadpanelen/ekstockarna.

Rötskador i fasaden är ett tecken på bristande fuktskydd/hög fuktpåverkan, som även kan leda till fuktrelaterade skador i bakomliggande konstruktioner.

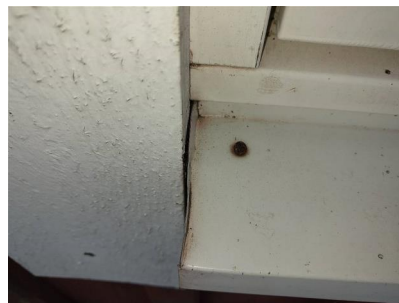
Fönsterbleck är otäta vid några infästningar.

Eftersom fönsterblecken är otäta finns risk att vatten rinner in i väggen vilket i sin tur kan leda till fuktskador i väggkonstruktionen.

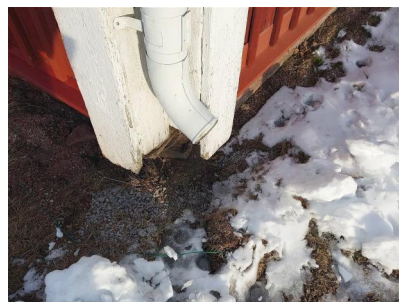
Samtliga tuprör är inte anslutna till markledning.

Stuprör som inte är anslutet till markledning kan medföra en ökad fuktbelastning på grundmur/sockel som i sin tur kan leda till fuktrelaterade skador.

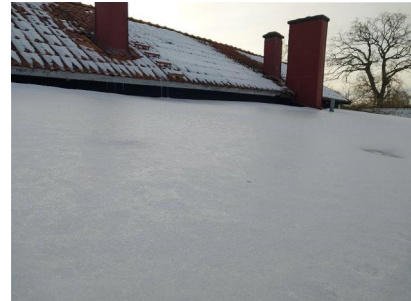
Yttertaken var snötäckt vid besiktningen.

Då yttertaket var snötäckt vid besiktningstillfället kunde inte besiktning av taket genomföras.

Vi rekommenderar en kompletterande besiktning när taket är fritt från snö.

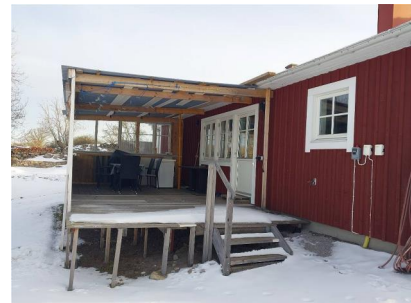
Altanen/uterummet har allmänna underhållsbehov.
