# Besiktningsprotokoll

Anticimex Försäkringsbesiktning i samarbete med Fastighetsbyrån

| Fastighetsadress:<br>Timmervägen 18 | |

| Besiktningsdatum:<br>2026-02-16 | Protokollnummer:<br>69550878 |

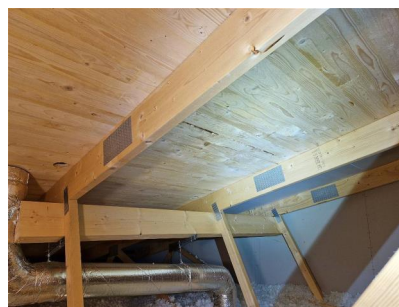
Inget att notera.

Vid kontroll av vinden uppmättes fuktvärden under kritisk fuktnivå för mikrobiell tillväxt och en normal lukt upplevdes.

Fuktkvoten i underlagstak/takbjälkar uppmättes till 10 %.

Risk för mikrobiell tillväxt föreligger om den relativa fuktigheten (RF) i den omgivande luften är över 75 % vilket i furuvirke motsvarar en fuktkvot (FK) på 17 %.
