# Besiktningsprotokoll

Anticimex Försäkringsbesiktning i samarbete med Fastighetsbyrån

| Fastighetsadress:<br>Blåbärsstigen 22 | |

| Besiktningsdatum:<br>2026-02-10 | Protokollnummer:<br>69540978 |

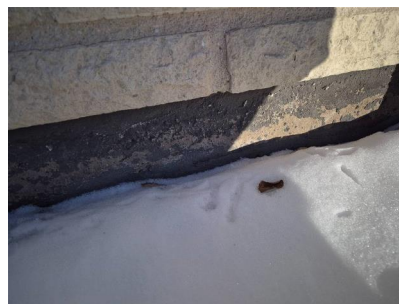
Färgsläpp noteras på sockel.

Estetisk brist, skrapning och målning rekommenderas framöver.

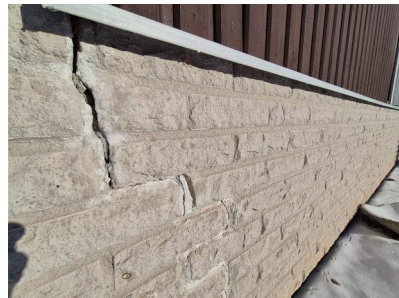
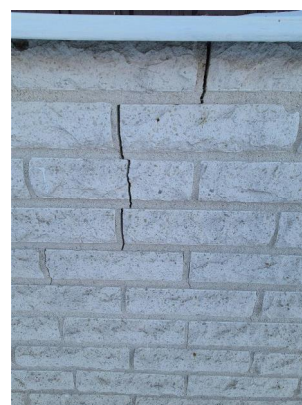
Sprickor finns i tegelfasaden.

Detta kan leda till fukt- och frysskador i konstruktionen.

Kontakta fackman för eventuell åtgärd.

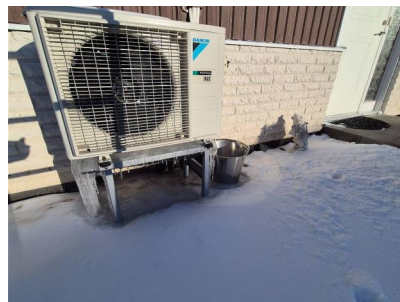
Kondensvatten från luftvärmepumpens utedel leds inte bort från husgrunden.

Detta medför ökad risk för att vatten tränger in i anslutande konstruktioner, vilket i sin tur kan leda till fuktrelaterade skador. Observera att besiktning av byggnadens värmesystem eller värmepumpen inte har ingått i uppdraget.

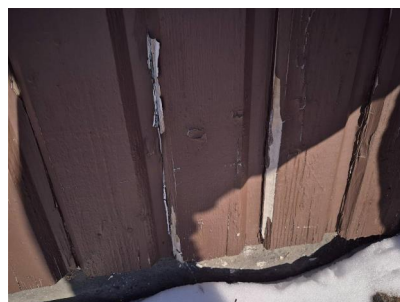
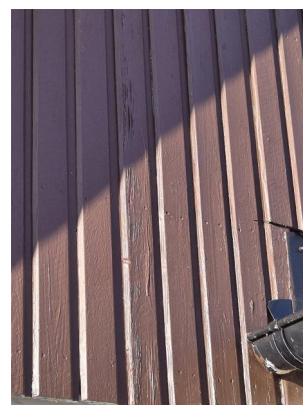
Fasadbeklädnaden har lokala färgsläpp och torrsprickor (gäller både garagedel och gavelspets bostad).

Fasadbeklädnad och träkonstruktioner där målningsbehov finns riskerar att få fukt- och rötskador på grund av sämre vattenavvisande förmåga.

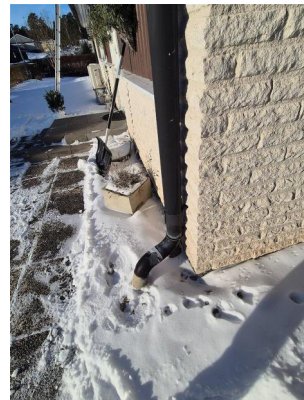
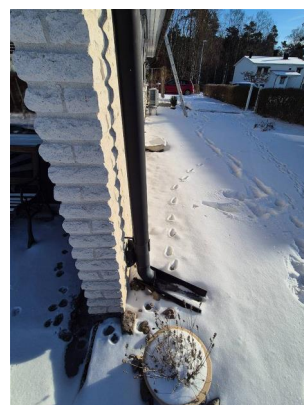
Stuprör är inte anslutet till markledning.

Stuprör som inte är anslutet till markledning kan medföra en ökad fuktbelastning på grundmur/sockel som i sin tur kan leda till fuktrelaterade skador.

Plåtfalsen på stuprör är vänd in mot fasad.

I syfte att motverka frostsprängning och vattensprut mot fasad bör stuprör vridas 180°.

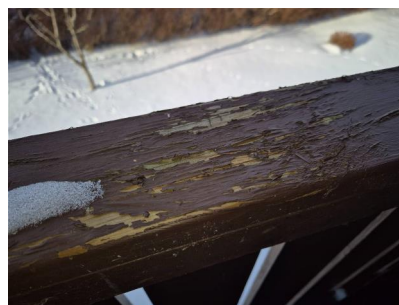
Normalt målningsbehov noteras på balkongräcke.

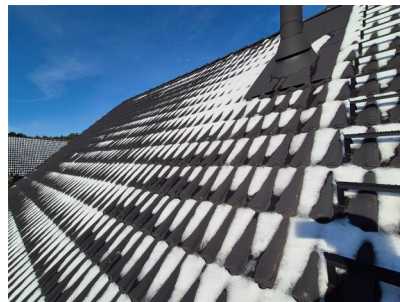
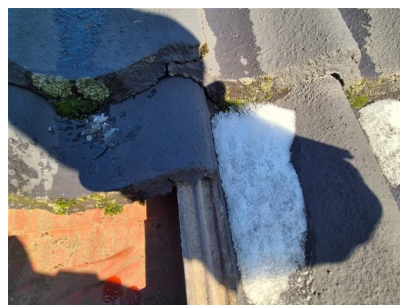
Yttertaket är äldre men med målade takpannor för en förlängd livslängd.

Takpannor, plåtdetaljer och underlagspapp har enligt vår bedömning en begränsad livslängd. Eftersom husets taktäckning är äldre har det ett minskat motstånd mot vatteninträngning. Detta i sin tur kan leda till fuktskador på träläkt och vidare ner i underliggande konstruktioner.

Även om takpannor är målade är fortfarande övriga detaljer såsom plåtar och läkt oförändrade.

Mindre mängd mosspåväxt noteras också.

På sikt behöver man planera för takomläggning inom ungefär 10 år.

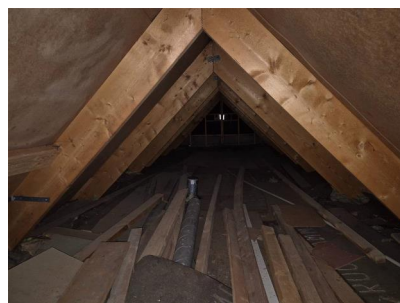
Vid kontroll av vinden uppmättes fuktvärden under kritisk fuktnivå för mikrobiell tillväxt och en normal lukt upplevdes. Fuktkvoten i underlagstak/takbjälkar uppmättes vid besiktningstillfället till 12 %. Risk för mikrobiell påväxt börjar vid 17%. Detta värde varierar dock under året beroende på årstid och utomhusklimat.

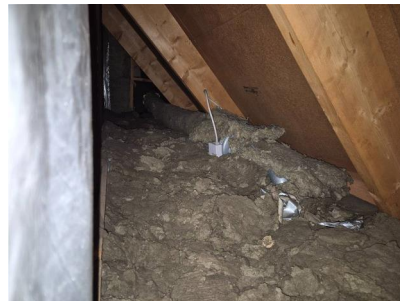
Vid kontroll av vinden uppmättes fuktvärden under kritisk fuktnivå för mikrobiell tillväxt och en normal lukt upplevdes. Fuktkvoten i underlagstak/takbjälkar uppmättes vid besiktningstillfället till 13 %. Risk för mikrobiell påväxt börjar vid 17%. Detta värde varierar dock under året beroende på årstid och utomhusklimat.

I den minsta av tre sidovindar finns kanalfläkt som ventilerar golvkonstruktionen på entréplan. För kännedom.

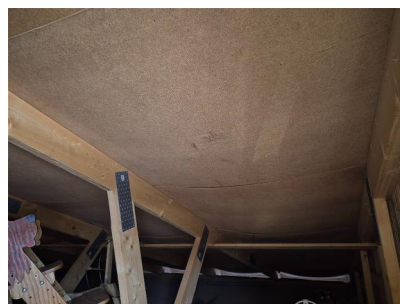
Takpannor med underlagstak av träfiberskivor

Med denna konstruktion är det extra viktigt att takpannorna är hela. Eftersom underlagstaket inte har en papp kan regn och snö som tränger in genom otätheter leda till fuktskador i underliggande konstruktion.

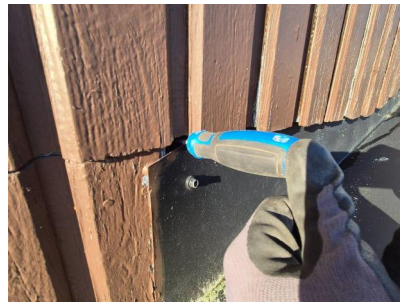
Lokal otäthet noteras vid skarv mellan ståndskiva och anslutande stående träpanel garagetak/husvägg.

Otäthet bör åtgärdas fackmässigt.

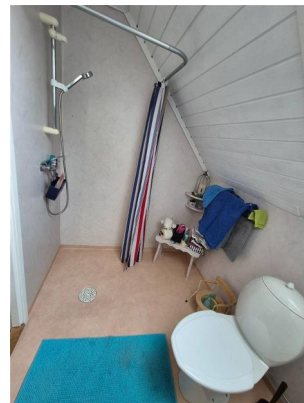
Golvbrunnen är inte utbytt i samband med senast utförda renovering.

Risk finns att det nya tätskiktet inte har kunnat anslutas till golvbrunnen på ett riktigt sätt, vilket kan leda till fuktskador i omkringliggande konstruktioner.

Äldre golvbrunnar ska bytas vid nästkommande renovering.

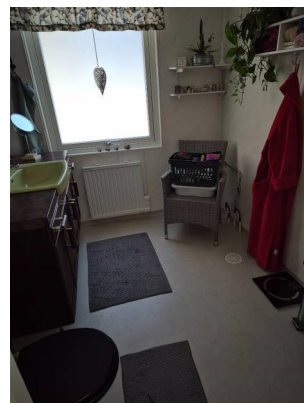
Toalettutrymmet har äldre yt-/tätskikt.

Äldre rostig gjutjärnsbrunn som ska bytas vid nästkommande renovering.

Golv mattan uppvisar spricka vid tröskel.

Rör genomföringar förekommer genom golvet.

Beroende på vad utrymmet ska användas till efter nästkommande renovering behöver ovanstående noteringar eventuellt åtgärdas.

Ska utrymmet återställas till dusch/badrum ska samtliga av ovanstående noteringar åtgärdas enligt gällande branschregler.

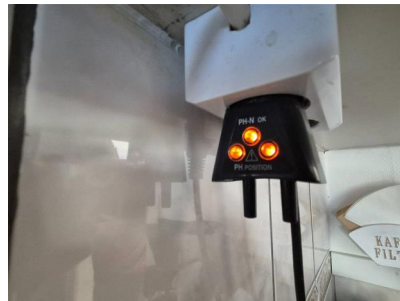
Vid stickprovskontroll av jordade eluttag noterades felkoppling.

Kontakta en elektriker för kontroll och åtgärd.

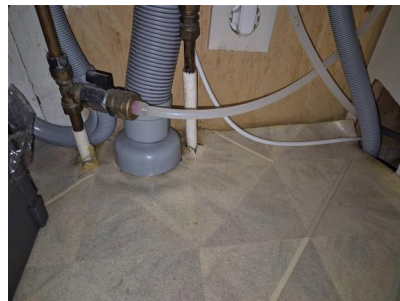
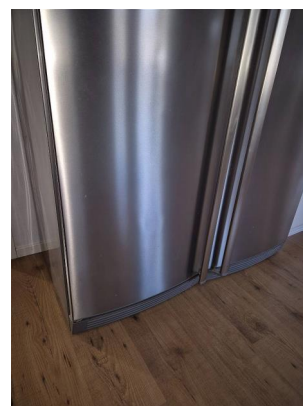
Fuktskydd saknas i diskbänksskåp och under kyl/frys.

Utan fuktskydd är det svårt att upptäcka läckage från rörledningar. Vatten kan då tränga in i omkringliggande konstruktioner och orsaka fuktskador.

Avstängningskran till diskmaskinen sitter olämpligt placerat i diskbänksskåp.

Enligt säker vatteninstallations branschregler från 2011 ska en avstängningskran vara placerad ovan diskbänk.

För att upptäcka eventuella läckage, installera godkända fuktskydd.

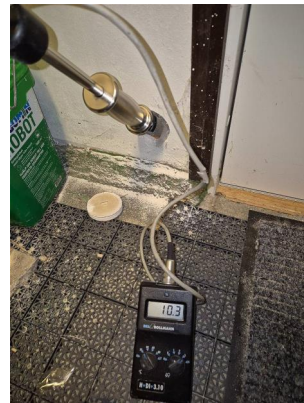
Vid kontroll av väggsyllar uppmättes fuktvärden under kritisk nivå för mikrobiell tillväxt och normal lukt upplevdes.

Fuktkvoten uppmättes till 10%. Risk för mikrobiell påväxt börjar vid 17%

Garageväggar står på uppgjuten betongklack vilket är bra ur fuktsynpunkt.
