# Besiktningsprotokoll

Anticimex Försäkringsbesiktning i samarbete med Fastighetsbyrån

| Fastighetsadress:<br>Lantarbetargatan 6 | |

| Besiktningsdatum:<br>2026-02-16 | Protokollnummer:<br>69555923 |

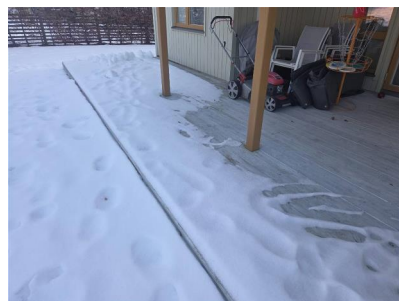
Då altan var snötäckt vid besiktningstillfället kunde inte besiktning genomföras.

Vi rekommenderar en kompletterande besiktning när altan är fri från snö.

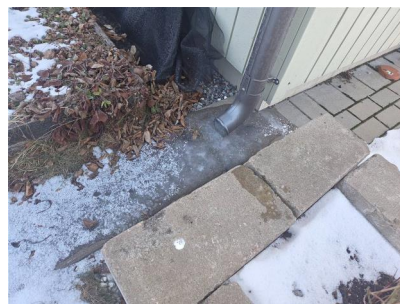
Stuprör är inte anslutet till markledning.

Stuprör som inte är anslutet till markledning kan medföra en ökad fuktbelastning på grundmur/sockel som i sin tur kan leda till fuktrelaterade skador.

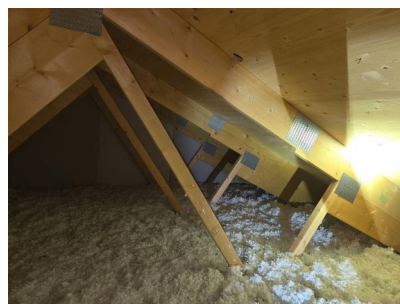
Vid kontroll av vinden uppmättes fuktvärden under kritisk fuktnivå för mikrobiell tillväxt och en normal lukt upplevdes. Fuktkvoten i underlagstak/takbjälkar uppmättes till 11 %.

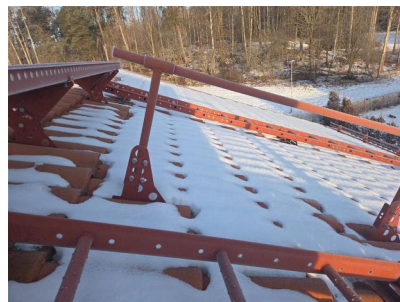
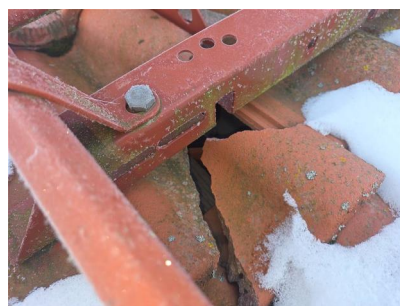
Yttertaket på hus och altan samt carport var snötäckt vid besiktningen.

Då yttertaket var snötäckt vid besiktningstillfället kunde inte besiktning av taket genomföras.

- från takluckan noteras 1st trasig takpanna

Vi rekommenderar en kompletterande besiktning när taket är fritt från snö.

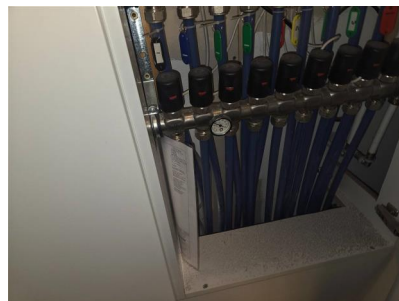
Golvvärmefördelare saknar vattentät botten och vattenlarm  
Rekommenderas att installera ett vattenlarm för att upptäcka eventuella smygläckage

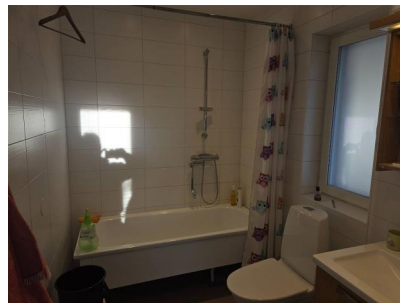
Golvlutning till största delen bra dock noteras svackor

Brister i golvets och/eller tätskiktets lutning medför risk för att vatten tränger in i omkringliggande konstruktioner/utrymmen vilket i sin tur orsakar fuktrelaterade skador. Det medför också ökad risk för att vatten blir stående i golvets lågpunkter, vilket kan orsaka missfärgningar på klinker/fogar samt att "unken" lukt uppstår.
