# Besiktningsprotokoll

Anticimex Försäkringsbesiktning i samarbete med Fastighetsbyrån

| Fastighetsadress:<br>Jägaregatan 45 | |

| Besiktningsdatum:<br>2026-02-10 | Protokollnummer:<br>69526588 |

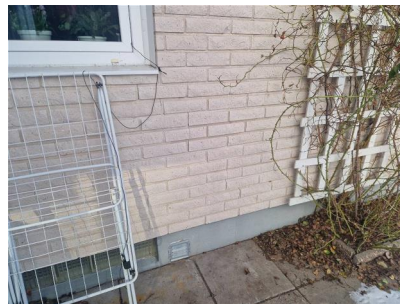
Sprickor finns i tegelfasaden.

Detta kan leda till fukt- och frysskador i konstruktionen.

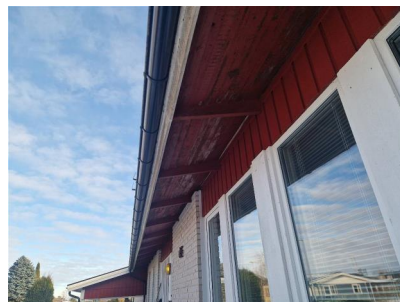
Trädetaljer vid takfot är i behov av målning/underhåll.

Fasadbeklädnad och träkonstruktioner där målningsbehov finns riskerar att få fukt- och rötskador på grund av sämre vattenavvisande förmåga. För att öka livslängden på fasadbeklädnaden rekommenderas målning och underhåll.

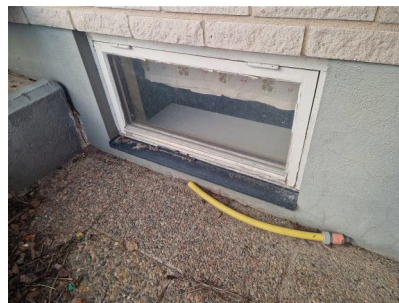
Fönster är i behov av målning/underhåll.

Fönsterbågar och fönsterkarmar där målningsbehov finns riskerar att få fukt- och rötskador på grund av sämre vattenavvisande förmåga.

För att öka livslängden på fönster rekommenderas målning och underhåll.

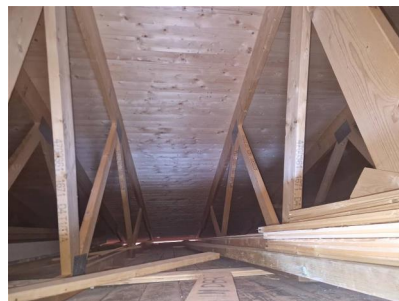
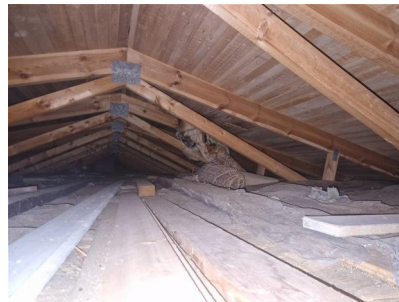
Vid kontroll av vinden uppmättes fuktvärden under kritisk fuktnivå för mikrobiell tillväxt och en normal lukt upplevdes. Fuktkvoten i underlagstak/takbjälkar uppmättes till 9 %.

- Mindre fläckar förekommer som uppkom innan ny takläggning.

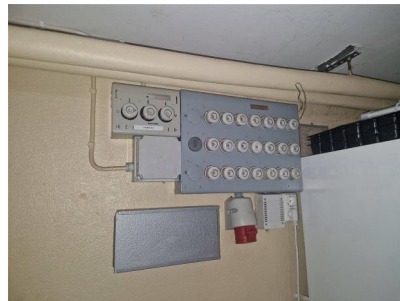
Jordfelsbrytare finns ej.

Det finns inget krav att hus byggda före år 2000 ska ha jordfelsbrytare. Jordfelsbrytaren minskar dock risken för personskador och brand orsakade av elanläggningen.

Kontakta en elektriker för kontroll och åtgärd.
