**Fastighetsuppgifter**

Sundsör 2:50

Hästhagsvägen 3

| Besiktningsdatum | 2026-02-16 |

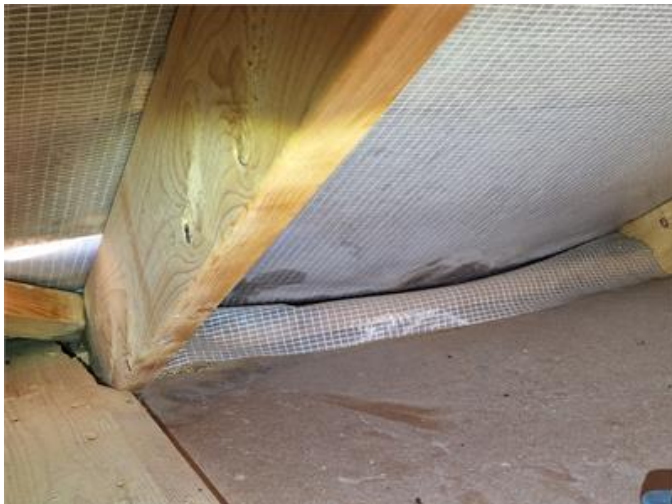
| Besiktningsresultat | | | | | |
|---|---|---|---|---|---|
| Bostadshus | | X | | | Fläckar noterades lokalt ovan plast, vilket bör kontrolleras regelbundet för att se om förändringar sker och om åtgärder behöver vidtas. Se även bild sid 5. |

Vind:  
Fläckar noterades lokalt ovan plast,

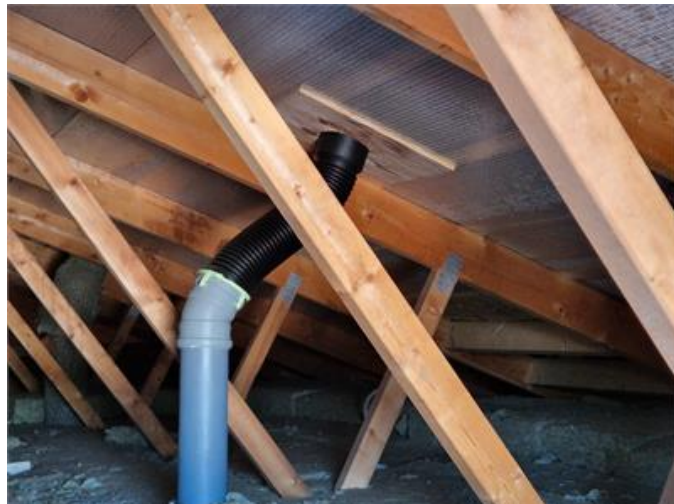
| Besiktningsresultat | | | | | |
|---|---|---|---|---|---|
| Tillbyggnad | | | | | Fuktfläckar noterades kring rör genomföring. detta bör kontrolleras regelbundet för att se om förändringar sker och om åtgärder behöver vidtas. Se även bild sid 5.<br>(Vindsutrymmet besiktat från utvändig lucka) |

Vind Tillbyggnad:  
Fuktfäckar noterades kring rör genomföring.

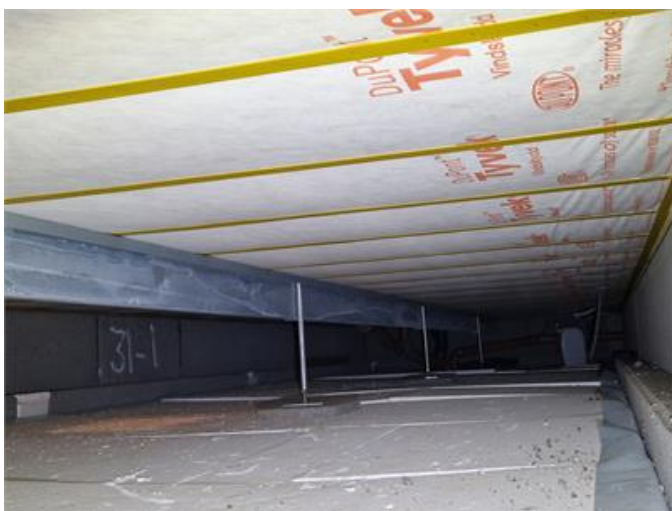
Varmgrund:

| Besiktningresultat | | | | | |
|---|---|---|---|---|---|
| Varmgrund | | x | | | Se vidare nedan under rubriken Kommentarer och Riskanalys samt bild sid 5. |

I detta fall är utrymmet en så kallad varmggrund vars egenskaper skapar en i teorin riskfri konstruktion. Dock saknas mekanisk ventilation i utrymmet.

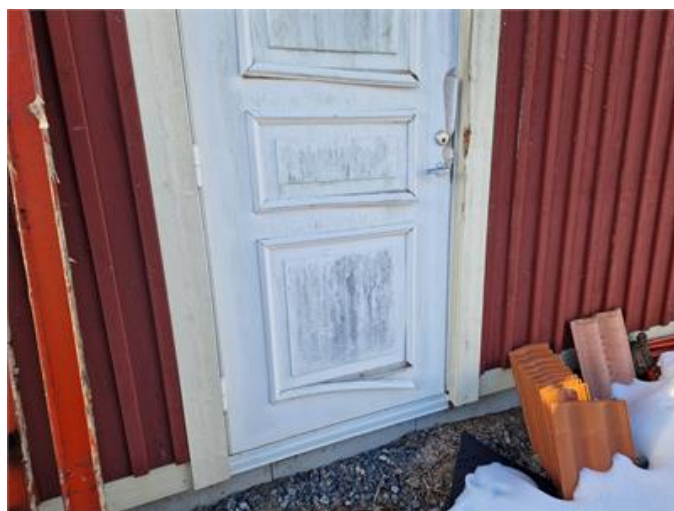
| Besiktningresultat | | | | | |
|---|---|---|---|---|---|
| | | | X | | Igenbyggd entrédörr har behov av underhåll/Åtgärder. Se även bild sid 5. |

Garage:  
Igenbyggd entrédörr har behov av underhåll/Åtgärder.
