**Fastighetsuppgifter**

Östermalm 2:10

Kvinnersta Fredrikshäll

| Uppdragsnummer | A35359 |

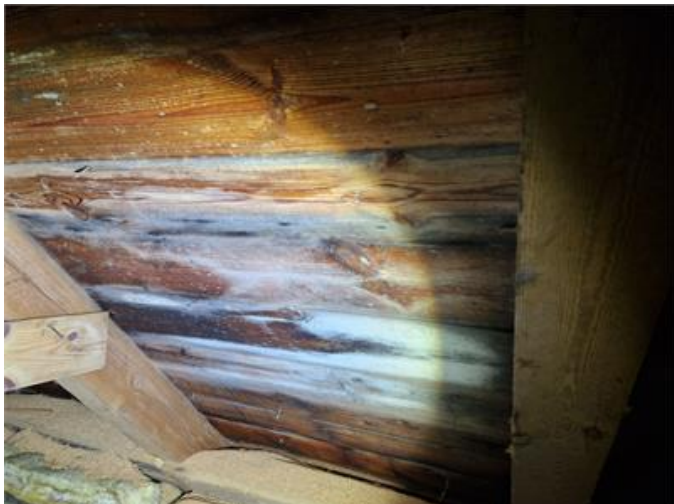
| Besiktningsresultat | | | | | |
|---|---|---|---|---|---|
| Vind | | | X | | Mikrobiell påväxt förekommer i riklig omfattning och förhöjda fuktvärden uppmättes i underlagstak.<br>En vidare undersökning bör utföras för att konstatera orsak och omfattning samt fastställa åtgärderdsbehov. Se även bild sid 5. |

Vind:  
Mikrobiell påväxt förekommer i riklig omfattning och förhöjda fuktvärden uppmättes i underlagstak.

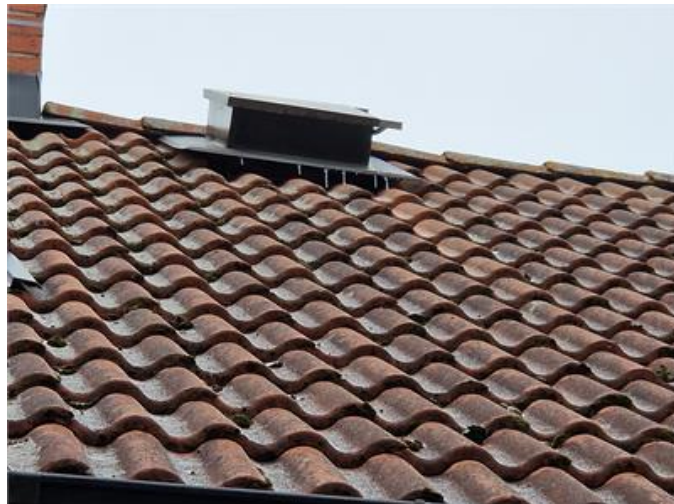
| Besiktningsresultat | | | | | |
|---|---|---|---|---|---|
| Tak (bostadshus) | | X | | | - Läge på nockpanna invid skorsten behöver justeras.<br>- Glipa noterades mellan plåt till taklucka och takpannor. Se även bild sid 5.<br>(Taket besiktat från taklucka och från mark) |

Tak:  
Glipa noterades mellan plåt till taklucka och takpannor.

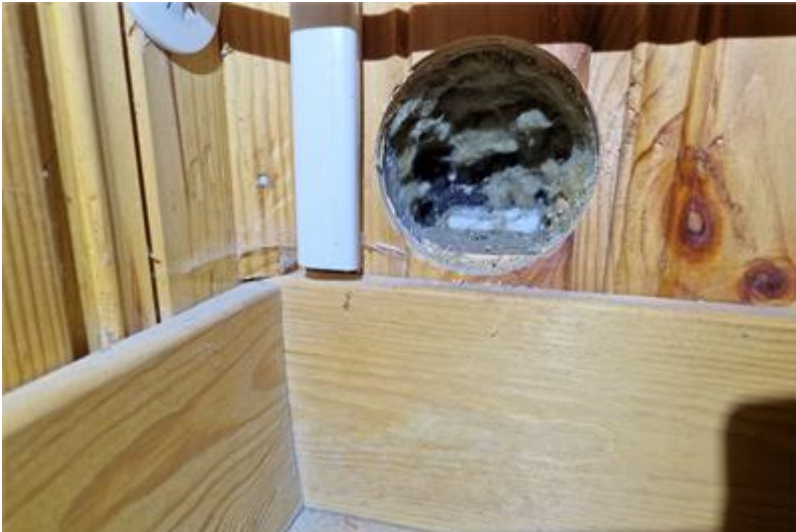
## Bilaga 1

| Konstruktionsdel | Överisolerat golv och utreglad vägg |
| Konstruktionsuppbyggnad | Vägg: betong/lättbetong, träreglar och isolering, plast, träpanel. |

Det kritiska gränsvärdet för mikrobiell tillväxt brukar anges till ca 15-17% fuktkvot (FK).

FK i aktuell väggkonstruktion uppmättes till 14% i liggande träregel i golv/väggvinkel. Ingen avvikande lukt upplevdes i konstruktionen.

Notera att stickprovsmässig undersökning är utförd samt att mätvärden normalt sett varierar över årstiderna varför dessa i sig inte kan beskriva omfattningen av en problematik eller garantera frånvaro av sådan. För att säkert fastställa konstruktionens kondition och fuktstatus måste en mer omfattande undersökning utföras.
