**Fastighetsuppgifter**

Bronsluren 12

Hågavägen 21

## Bilaga 1 för kontroll av valda konstruktioner

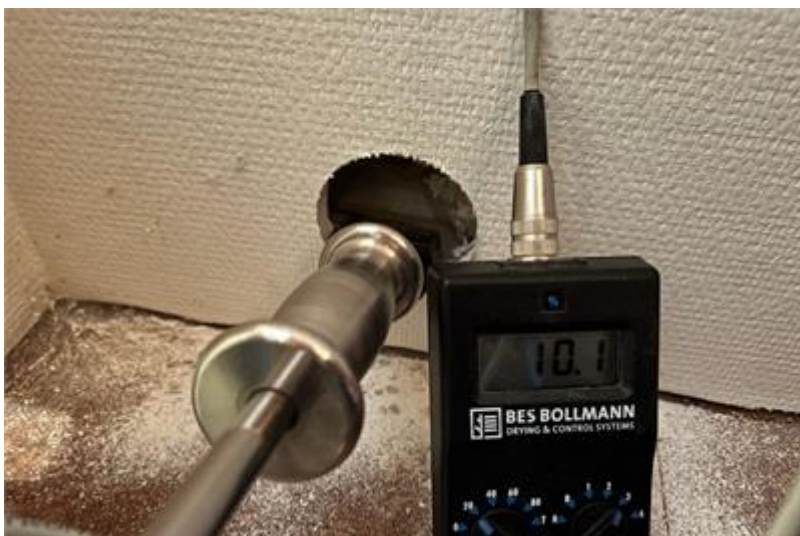
| Byggnadsdel | Källarväggar i sovrum, klädkammare, bastu |
| Konstruktionsdel | Påreglad vägg på grundmur |
| Konstruktionsuppbyggnad | Gipsskivor på träreglar, isolering av mineralull "rockwool", betong. |

Stickprov i väggkonstruktionen gav fuktvärden på ca 11% FK och ca 43% RF vilket är under gränsvärden. En normal lukt upplevdes.

Det kritiska gränsvärdet för mikrobiell tillväxt brukar anges till ca 17% fuktkvot (FK) eller ca 75% i relativ luftfuktighet (RF).

Notera att stickprovsmässig undersökning är utförd samt att mätvärden normalt sett kan variera över årstiderna. För att säkert fastställa konstruktionens kondition och fuktstatus måste en mer omfattande undersökning utföras.
