# Besiktningssprotokoll

Anticimex Försäkringsbesiktning i samarbete med Fastighetsbyrån

Fastighetsbeteckning: Räkneläran 7	
Fastighetsadress: Grindgatan 13	
Postnummer: 589 23	Ort: Linköping

Besiktningdatum: 2026-02-10	Protokollnummer: 69534897
Temperatur: -7 °C	Väderlek: Molnigt
Tekniker: Joel Hallén	
E-post: Joel.Hallen@anticimex.se	
Kontor: Linköping	
Närvarande: Fastighetsägare

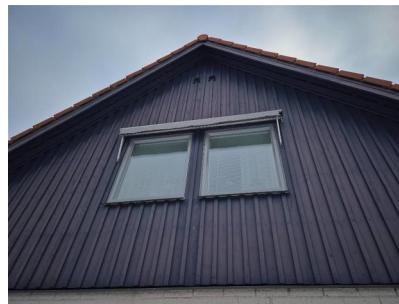
Målningsbehov finns på träpanel på gaveln.

Enstaka mindre sprickor finns i tegelfasad.

Detta är vanligt förekommande för äldre hus.

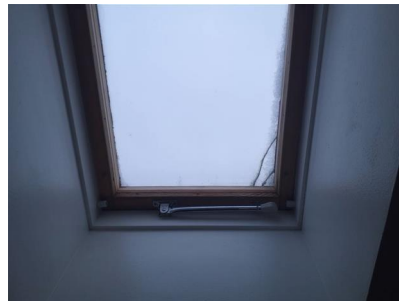
Spricka finns i det äldre takfönstret.

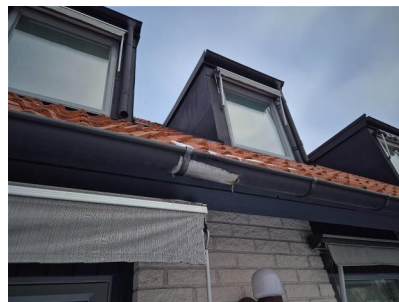
Mindre otäthet noterades i skarv på hängränna.

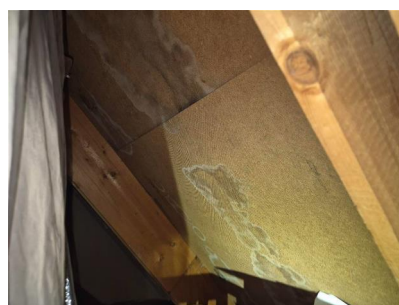
Underlagstaket består av träfiberskivor.

Eftersom underlagstaket består av träfiberskivor utan yttre täckning av papp under takbeklädningen, finns risk vid ogynnsam väderlek att regnvatten/snö tränger in i skivskarvar med läckage på vindsutrymmet som följd. Med tiden kan även träfiberskivorna drabbas av fuktskador. Förekommer fuktfläckar på träfiberskivor utan några avvikande fuktvärden. Rekommenderar att rita in konturerna för att lättare hålla koll på förändringar.

Vid kontroll av vinden uppmättes fuktvärden under kritisk fuktnivå för mikrobiell tillväxt.

Fuktkvoten i takbjälkar uppmättes till 9 %.

Risk för mikrobiell påväxt föreligger om fuktkvoten överstiger 17%.

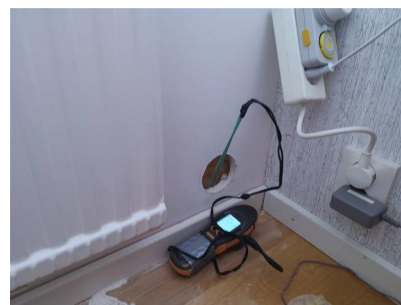
Limmad plastmatta finns på betongplattan.

På grund av naturlig fuktpåverkan från mark riskerar plastmattan att släppa från underlaget. Mattan och limmet kan också avge en kemisk lukt som sprids till boendemiljön.

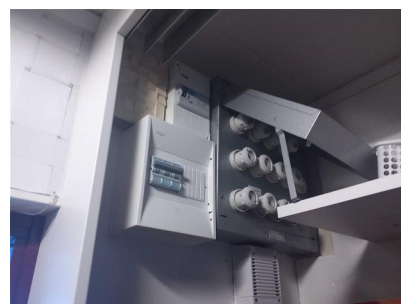
Jordfelsbrytare finns installerad vid elcentralen.

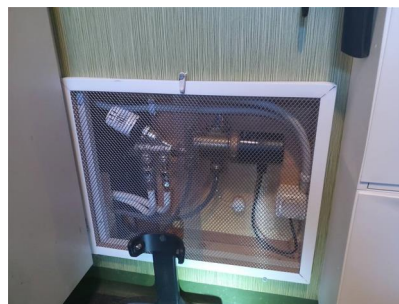
Våtutrymmet har äldre yt-/tätskikt.

Eftersom funktionen, som innebär att ytskiktet/tätskiktet ska vara vattentätt, kan vara nedsatt finns en ökad risk att vatten tränger igenom ytskiktet/tätskiktet med vattenskador i omkringliggande konstruktioner som följd.

Äldre golvbrunnsl till golvbrunn sitter löst, denna skall vara fastskruvad.

Med fördel kan ett vattenlarm placerat i utrymme där golvrämfördelaren är installerad.

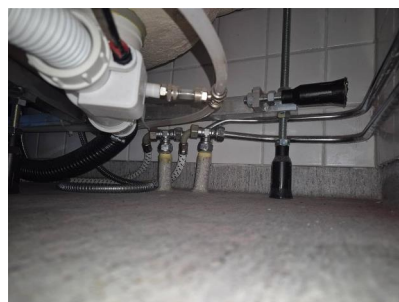
Rörgenomföring finns i golv, bl.a under badkar.

Rörgenomföringar i golvet medför en ökad risk för att vatten tränger ner i omkringliggande konstruktioner och orsakar fuktskador.

Fuktindikering utan anmärkning.
