## ÖVERLÅTELSEBESIKTNING

### Säljklar Total med fuktmätning

## SOLLENTUNA HÄSTRYGGEN 5

Båtvägen 5  
191 33 SOLLENTUNA

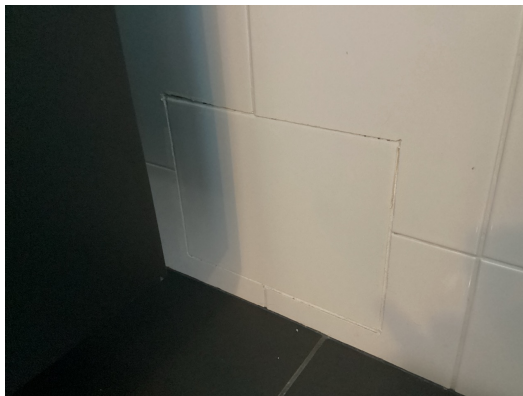
**Avstängningsventil för vatten igenfogad bakom inspektionslucka.**

Då avstängningsventil inte är tillgänglig för badrummets vatten är det högre risk att ett läckage orsakar skador innan det stängs av.
