# Besiktningsprotokoll

Anticimex Försäkringsbesiktning i samarbete med Fastighetsbyrån

| Fastighetsadress:<br>Hökullevägen 4 | |

| Besiktningsdatum:<br>2026-02-09 | Protokollnummer:<br>69527608 |

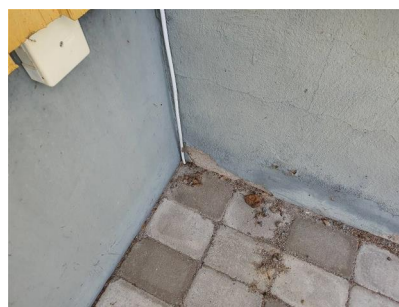
Åldersrelaterade putssläpp och sprickor finns i sockel (vid farstukvist)

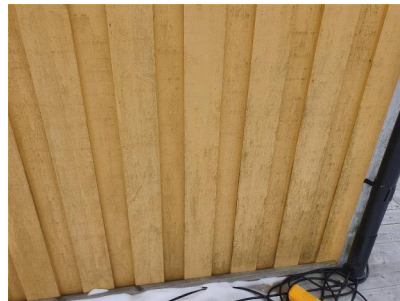
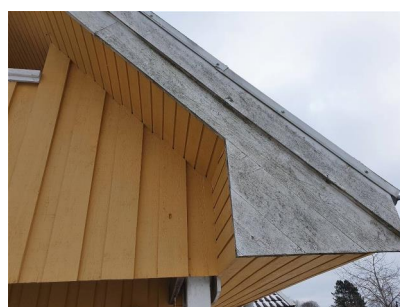
Fasadpanelen är i behov av målning/underhåll.

Fasadbeklädnad och träkonstruktioner där målningsbehov finns riskerar att få fukt- och rötskador på grund av sämre vattenavvisande förmåga. För att öka livslängden på fasadbeklädnaden rekommenderas målning och underhåll.

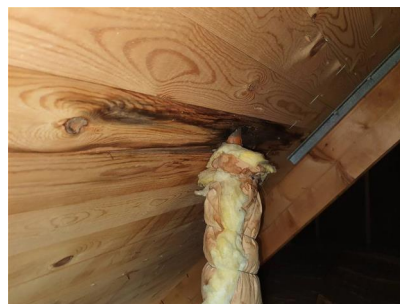
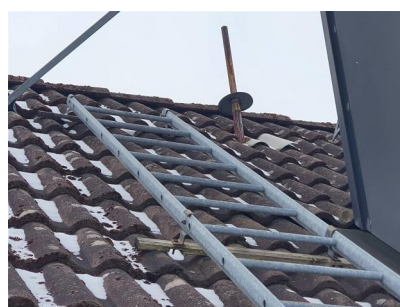
Fuktfläckar noterades vid genomföring.

Fuktindikering utan anmärkning vid besiktningstillfället. men rekommenderar kontroll och åtgärd.

Andra bilden visar rörgenomföringen utvändigt.

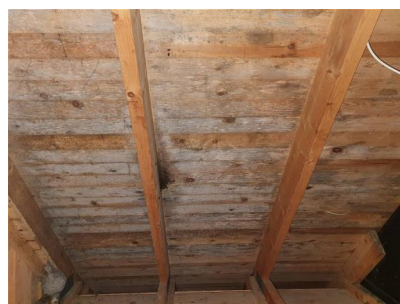
Mikrobiell påväxt finns på underlagstaket på utskjutande del (norra sidan) ovan balkong.

Detta är vanligt förekommande för denna typ av konstruktion pga. att varm luft som kommer från öppna dörrar/fönster och ev. värmeläckage stiger upp och kondenserar mot underlagstaket.

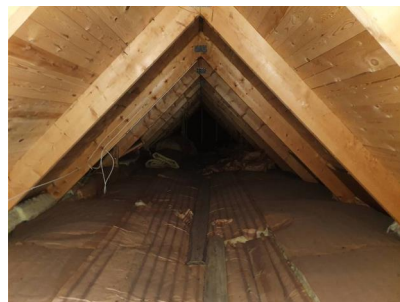
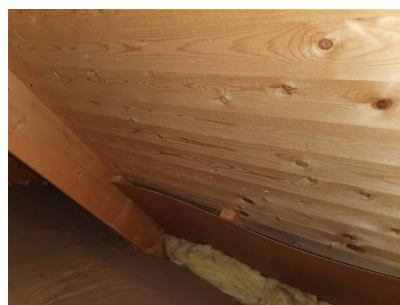
Vid kontroll av vinden uppmättes fuktvärden under kritisk fuktnivå för mikrobiell tillväxt.

Fuktkvoten i underlagstak uppmättes till 12 %.

Risk för mikrobiell påväxt föreligger om fuktkvoten överstiger 17%.

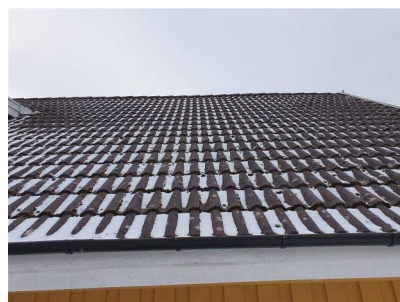
Yttertaket är äldre.

Takpannor, plåtdetaljer och underlagspapp har enligt vår bedömning en begränsad livslängd. Eftersom husets taktäckning är äldre har det ett minskat motstånd mot vatteninträngning. Detta i sin tur kan leda till fuktskador på träläkt och vidare ner i underliggande konstruktioner.

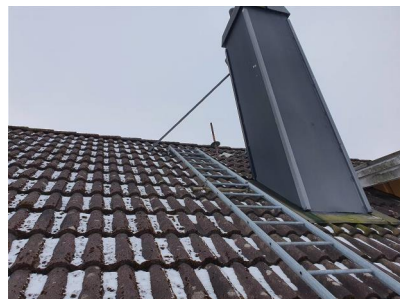
Mosspåväxt finns på takpannor.

Mossa som växer på taket kan leda till att taktäckningen har ett minskat motstånd mot vatteninträngning. Detta i sin tur kan leda till fuktskador på träläkt och takkonstruktionen vilket kan resultera i mikrobiella skador (angrepp av mikroorganismer).

Taket var vid besiktningstillfället snöbelagt.

Taket besiktades via anliggande stege och från mark då takstege ej gick att nå på ett säkert sätt pga. trappan till altanen.

För att öka livslängden på taket rekommenderas att mossan tas bort från takpannorna.

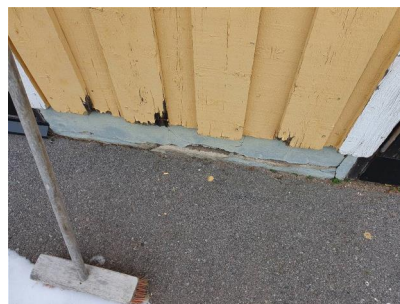
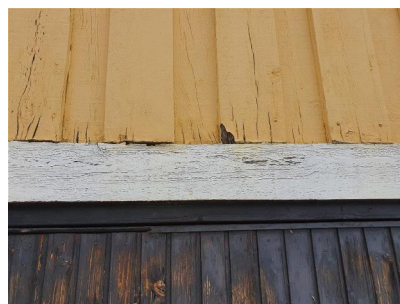
Yttertaket är äldre.

Takpannor, plåtdetaljer och underlagspapp har enligt vår bedömning en begränsad livslängd. Eftersom husets taktäckning är äldre har det ett minskat motstånd mot vatteninträngning. Detta i sin tur kan leda till fuktskador på träläkt och vidare ner i underliggande konstruktioner.

Panelbrädor har rötskador.

Fasadpanelen är i behov av målning/underhåll.

Fasadbeklädnad och träkonstruktioner där målningsbehov finns riskerar att få fukt- och rötskador på grund av sämre vattenavvisande förmåga. För att öka livslängden på fasadbeklädnaden rekommenderas målning och underhåll. I samband med ommålning rekommenderas att de rötskadade panelbrädorna byts ut.

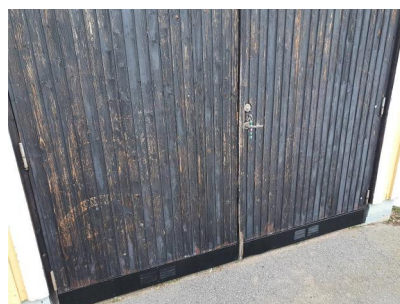
Dörr och fönster är i behov av målning/underhåll.

Dörrar och fönster där målningsbehov finns riskerar att få fukt- och rötskador på grund av sämre vattenavvisande förmåga.

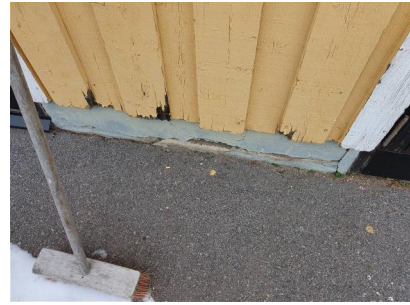
Sprickor finns lokalt i sockel.

Rekommenderar lagning för att förhindra fortsatta frysskador i konstruktionen.

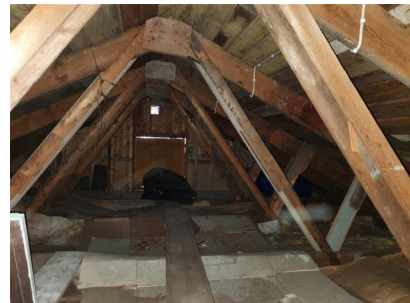
Vid kontroll av vinden uppmättes fuktvärden under kritisk fuktnivå för mikrobiell tillväxt.

Fuktkvoten i underlagstak uppmättes till 12 %.  
Risk för mikrobiell tillväxt föreligger om fuktkvoten överstiger 17 %.

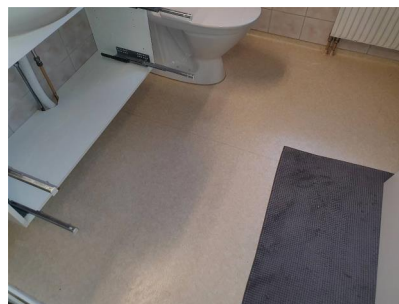
Våutrymmet har äldre yt-/tätskikt.

Eftersom funktionen, som innebär att ytskiktet/tätskiktet ska vara vattentätt, kan vara nedsatt finns en ökad risk att vatten tränger igenom ytskiktet/tätskiktet med vattenskador i omkringliggande konstruktioner som följd.

- Rör genomföringar finns i golv.
- Begynnande otätheter finns i mattskarvar.
- Bristfälligt fall utanför duschzon.

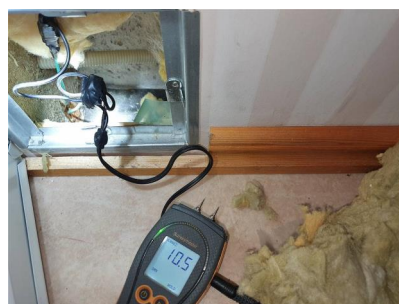
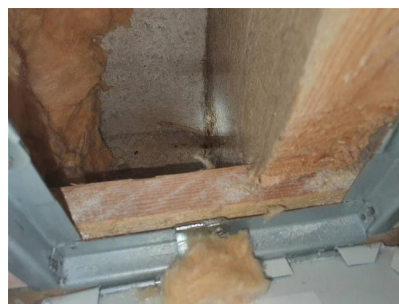
Vid kontroll av väggkonstruktionen i källaren uppmättes fuktvärden under kritisk fuktnivå.

Källarvåningens ytterväggar består av betong och en bärande stomme av ingjutna träreglar (EW-grund). Betongelementen sammanfogas med fogmassa. Dessa väggar är ur fuktsynpunkt en känslig konstruktion, eftersom fukt kan tränga in genom den tunna betongen som ofta saknar utvändigt fuktskydd samt in genom otäta blockskarvar. Detta i sin tur kan leda till mikrobiella skador (angrepp av mikroorganismer) som kan leda till att mikrobiell lukt sprids till boendemiljön.

Vid fuktkontroller som utfördes i samband med besiktning 2026-02-09 uppmättes inga förhöjda fuktvärden. Mätningarna gjordes i tidigare upptagna provhål.

I sovrums 6 uppmättes fuktkvoten till 10–11 %.

I mellanvägg mot tvättstuga uppmättes fuktkvoten till cirka 8 %. Dessa provhål är placerade i anslutning till det undertrycksventilerade golvet.

I provhål i tvättstugan uppmättes fuktkvoten till 14–15 %. Detta provhål har ingen anslutning till det undertrycksventilerade golvet. Likaså provhålet i pannrummet där fuktkvoten uppmättes i regel en bit upp på väggregel till 10–11 %

Risk för mikrobiell tillväxt föreligger om fuktkvoten överstiger 17 %.

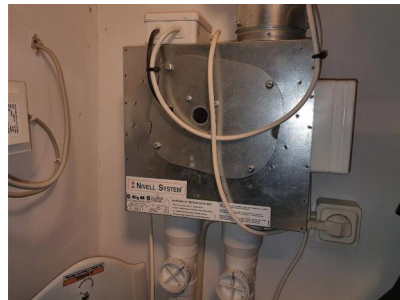
Undertrycksventilerad golvkonstruktion, ej tvättstuga och pannrum.

Syftet med denna installation är att skapa en torrare miljö i golvkonstruktionen och förhindra att avvikande lukter når bostaden. En förutsättning för att installationen ska uppfylla sitt syfte är att fläkten är i kontinuerlig drift samt att tryckförhållandena i bostaden eller golvkonstruktionen inte förändras.

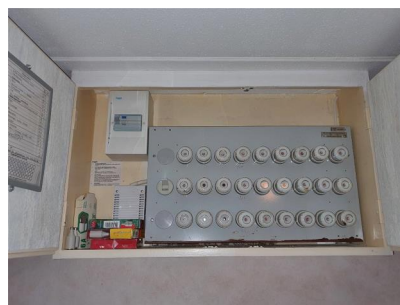
Jordfelsbrytare finns installerad vid el-centralen.

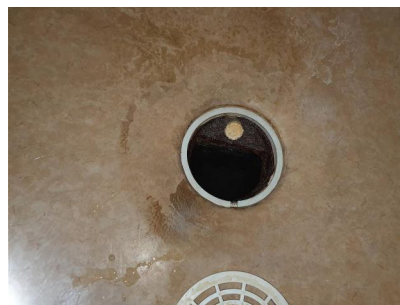
Utrymmet har äldre yt-/tätskikt.

Eftersom funktionen, som innebär att ytskiktet/tätskiktet ska vara vattentätt, kan vara nedsatt finns en ökad risk att vatten tränger igenom ytskiktet/tätskiktet med vattenskador i omkringliggande konstruktioner som följd.

Äldre gjutjärnsbrunnar finns i utrymmet.

Gjutjärnsbrunnen i duschen har anslutet tätskikt. Gjutjärnets grova ytstruktur försvårar en korrekt och säker anslutning av tätskiktet

Det finns även risk för att golvbrunnar med tiden kan rosta sönder.
