# Besiktningsprotokoll

Anticimex Försäkringsbesiktning i samarbete med Fastighetsbyrån

| Fastighetsadress:<br>Svangatan 10 | |

| Besiktningsdatum:<br>2026-02-16 | Protokollnummer:<br>69546257 |

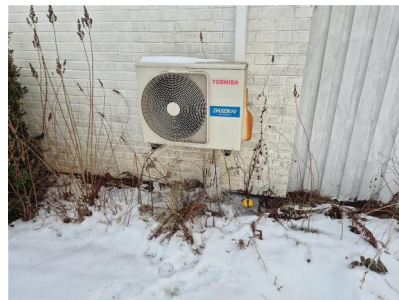
Kondensvatten från luftvärmepumpens utedel leds inte bort från husgrunden.

Detta medför ökad risk för att vatten tränger in i anslutande konstruktioner, vilket i sin tur kan leda till fuktrelaterade skador. Observera att besiktning av byggnadens värmesystem eller värmepumpen inte har ingått i uppdraget.

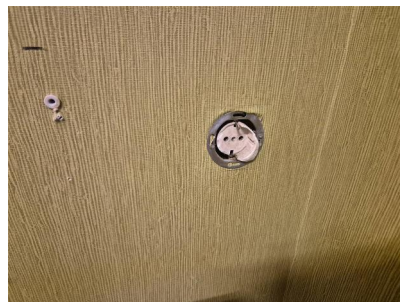
Vägguttag är sönder.

Kontakta elektriker för att byta uttaget.

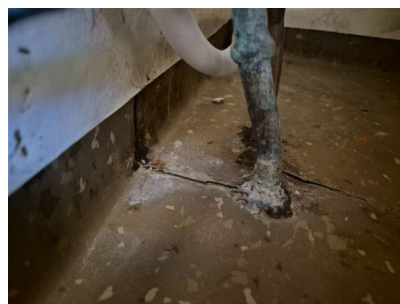
Golvbelägningens skarvar är otäta.

Den öppna mattskarven medför att vatten kan tränga ner i omkringliggande konstruktioner med fuktskador som följd.

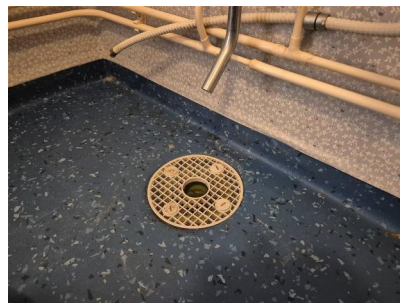
Våtutrymmet har äldre yt-/tätskikt samt äldre golvbrunn.  
Vid framtida renovering så skall golvbrunnen bytas ut.

Eftersom funktionen, som innebär att ytskiktet/tätskiktet ska vara vattentätt, kan vara nedsatt finns en ökad risk att vatten tränger igenom ytskiktet/tätskiktet med vattenskador i omkringliggande konstruktioner som följd.

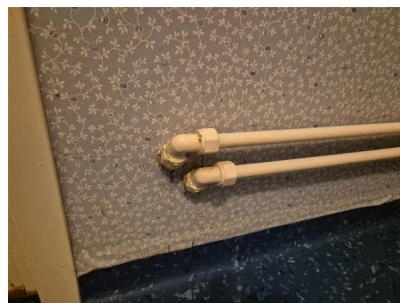
Golvbrunnen är placerad för nära vägg.

Det finns risk att tätskiktet inte har kunnat anslutas på rätt sätt, vilket kan leda till fuktskador.

Rör genomföring finns i vägg.

Vid plats för bad eller dusch får inga rör genomföringar finnas i vägg förutom till dusch- och badkarsblandare. Rör genomföringar i väggen medför en ökad risk för att vatten tränger in i omkringliggande konstruktioner och orsakar fuktskador.

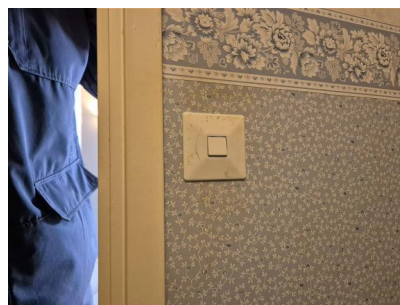
Strömbrytare finns i närhet av duschzon.

Skydda strömbrytaren från vattenstänk.

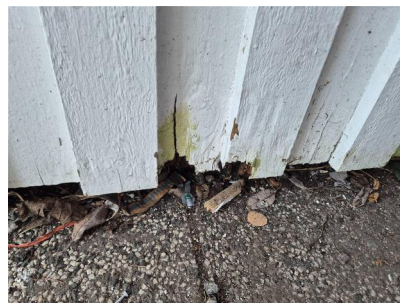
Enstaka panelbrädor har mindre rötskador.  
Fasadpanelen är i behov av målning/underhåll.

Fasadbeklädnad och träkonstruktioner där målningsbehov finns riskerar att få fukt- och rötskador på grund av sämre vattenavvisande förmåga. För att öka livslängden på fasadbeklädnaden rekommenderas målning och underhåll. I samband med ommålning rekommenderas att de rötskadade panelbrädorna byts ut.

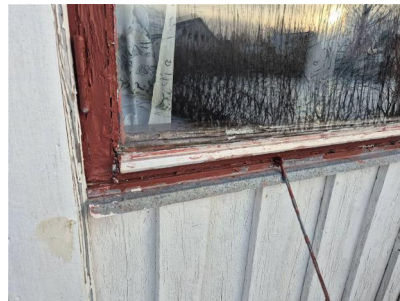
Rötskador finns i fönster.

Rötskadorna kan bero på olika saker, exempelvis bristfälligt underhåll, bakfall på fönsterbleck, målning, skruvar och beslag etc.

Vi rekommenderar en fördjupad undersökning för att bedöma orsak och omfattning.
