# Besiktningsprotokoll

Anticimex Försäkringsbesiktning i samarbete med Fastighetsbyrån

| Fastighetsadress:<br>Heden Ramsjövägen 143 | |

| Besiktningsdatum:<br>2026-02-11 | Protokollnummer:<br>69540943 |

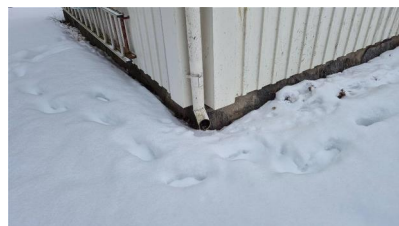
Stuprör är inte anslutet till markledning.

Stuprör som inte är anslutet till markledning kan medföra en ökad fuktbelastning på grundmur/sockel som i sin tur kan leda till fuktrelaterade skador.

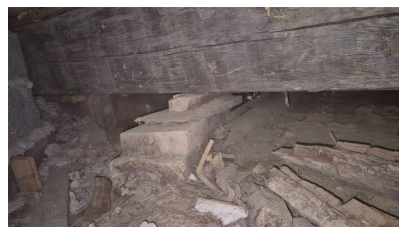
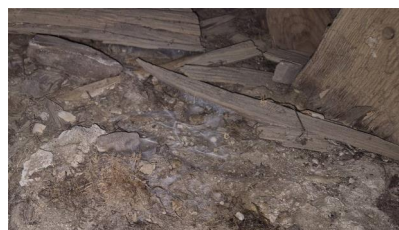
Vid kontroll av krypgrunden har fuktvärden under kritisk fuktnivå för mikrobiell tillväxt uppmätts. Ingen avvikande lukt känns i utrymmet, dock finns en svamp tillväxt på trä som ligger på marken och man kan även se svampmyzel på marken i krypgrunden.

Den upptäckta svamp tillväxten i grunden indikerar att grunden under delar av året är så pass fuktig att svamp tillväxt utvecklas. Detta kan i sin tur leda till rötskador i konstruktionen.

Fuktkvoten uppmättes till 16 %.

Det finns risk för mikrobiell tillväxt om den relativa fuktigheten (RF) i den omgivande luften är över 75 %. I furuvirke motsvarar det en fuktkvot (FK) på 17 %.

Vi rekommenderar en fördjupad undersökning för att bedöma orsak och omfattning.

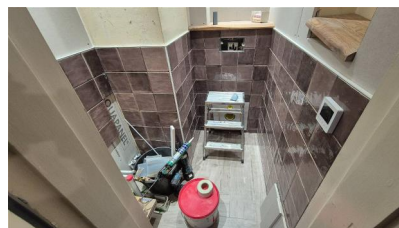
Renovering pågår.

På grund av renoveringen har besiktningen inte kunnat genomföras.

Vi rekommenderar en kompletterande besiktning när renoveringen är klar.

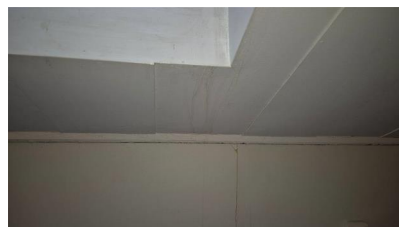
Taket har fuktfläckar intill takfönster.

Bedöms inte ha lett till några följdskador.

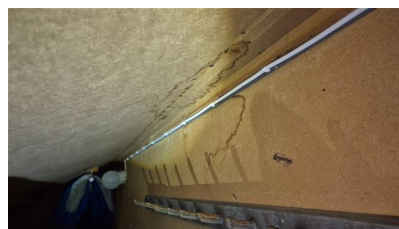
Taket har fuktfläckar.

Bedöms inte ha lett till några följdskador.

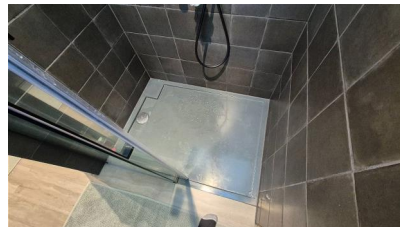
Duschrummet är byggt med material som inte är med i de svenska branschreglerna. I duschzonen finns en stor kompositskiva med en inbyggd golvbrunn vilket ser ut som en bra lösning. Hur tätskikten sedan är anslutna mot kompositmaterialet är inte känt då det inte finns med i de svenska byggreglerna.

Ingen kontroll av tätskikten har kunnat utföras.

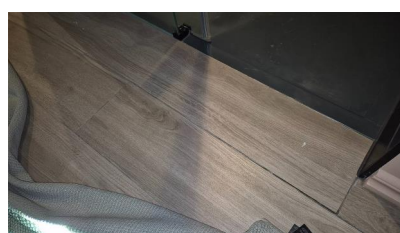
Klinker har släppt från underlaget ("Bom").

Felet som uppstått är att vidhäftningen mellan klinker och underlag har upphört. Sk "bom/ bomljud".

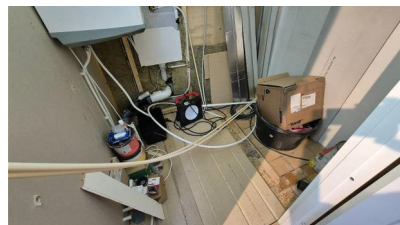
Renovering pågår.

På grund av renoveringen har besiktningen inte kunnat genomföras.

Vi rekommenderar en kompletterande besiktning när renoveringen är klar.

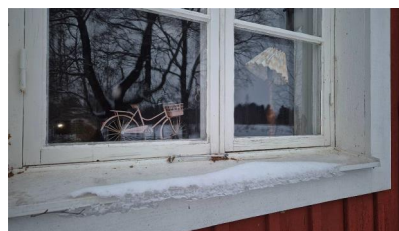
Fönster är i behov av målning/underhåll.

För att öka livslängden på fönster rekommenderas målning och underhåll.

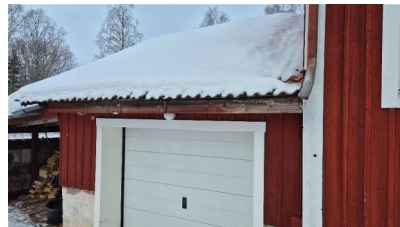
Hängränna saknas.

När hängrännor saknas utsätts fasad och grund för ökad fuktbelastning, vilket i sin tur kan leda till fuktskador i bakomliggande konstruktioner.

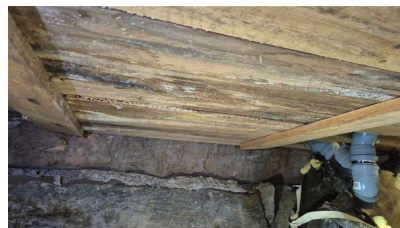
Vid kontroll av konstruktion i krypgrund noterades fuktvärden över kritisk fuktnivå och det förekommer mikrobiell påväxt. Hela grunden är inte framkomlig men man kan se större delen av grunden.

De höga fuktvärdena och den mikrobiella påväxten innebär att grundens klimat under delar av året är för fuktigt. Detta kan i förlängningen leda till rötskador i konstruktionen. För att undvika detta så måste krypgrundens klimat bli torrare.

Fuktkvoten uppmättes till 18 %.

Det finns risk för mikrobiell tillväxt om den relativa fuktigheten (RF) i den omgivande luften är över 75 %. I furuvirke motsvarar det en fuktkvot (FK) på 17 %.

För att undvika detta så måste grundens klimat bli torrare. Läs Anticimex faktablad om uteluftsventilerade krypgrunder för tips och råd.
