# Besiktningsprotokoll

Anticimex Försäkringsbesiktning i samarbete med Fastighetsbyrån

| Fastighetsadress:<br>Astrakangatan 37 | |

| Besiktningsdatum:<br>2026-02-16 | Protokollnummer:<br>69539059 |

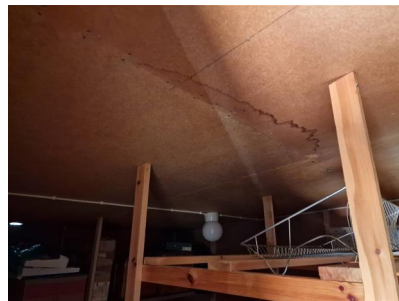
### Utvändigt / Garage/förråd

Mindre spår efter äldre takläckage.

Ingen förhöjd fuktindikation.
