# Besiktningsprotokoll

Anticimex Försäkringsbesiktning i samarbete med Fastighetsbyrån

| Fastighetsadress:<br>Björkåsvägen 15 | |

| Besiktningsdatum:<br>2026-02-16 | Protokollnummer:<br>69533376 |

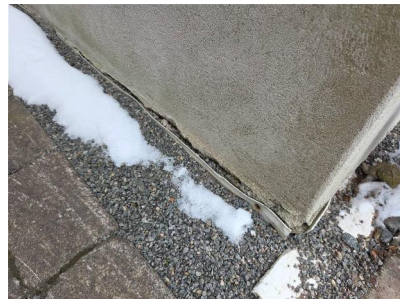
Kondensvatten från luftvärmepumpens utedel leds inte bort från husgrunden. Den har dock ej använts av nuvarande fastighetsägare.

Om den i framtiden används bör kondensvatten ledas bort från husgrund (likt luft/vattenvärmepumpen), då det medför risk att vatten tränger in i anslutande konstruktioner. Observera att besiktning av byggnadens värmesystem eller värmepump inte har ingått i uppdraget.

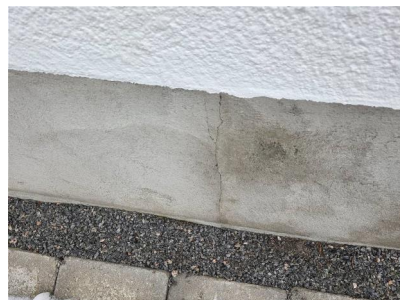
Sprickor samt visst underhållsbehov finns i sockel samt trappa där enstaka klinker har spruckit/släppt. Det bedöms enbart vara av estetisk karaktär.

Vidare noteras ytterst lokalt blottlagd armering på undersida entrétrappa, vilket bör åtgärdas för att undvika vidare korrosion samt sprickbildning.

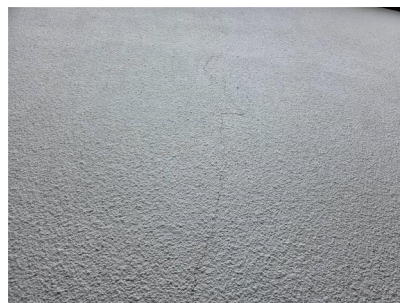
Enstaka sprickor finns i fasaden.

Dessa bedöms inte ha lett till bakomliggande skador.

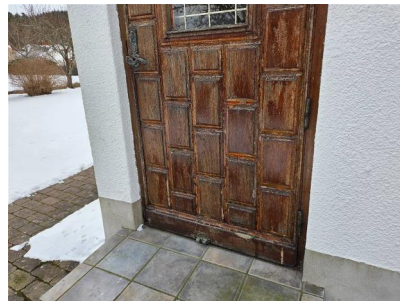
Dörr är i behov av målning/underhåll.

För att öka livslängden på dörr rekommenderas målning och underhåll.

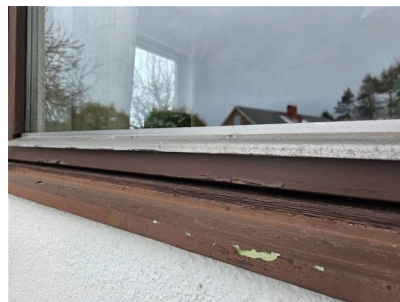
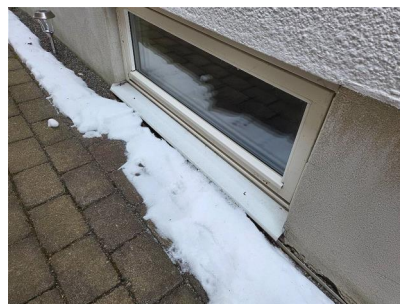
Fönster är lokalt i behov av målning/underhåll där källarfönster lokalt ligger nära marknivå.

Fönsterbågar och fönsterkarmar där målningsbehov finns riskerar att få fukt- och rötskador på grund av sämre vattenavvisande förmåga. För att öka livslängden på fönster rekommenderas målning och underhåll.

Fönster i grundsockeln vars undre kant ligger i liv med omgivande marknivå, medför risk för vatteninträngning vid skyfall och snösmältning. Detta kan medföra fuktrelaterade skador, även om den bedöms mindre med hänsyn till byggnadens konstruktion av betong/lättbetong.

Vidare noteras att vissa isolerglas är äldre.

Att befintliga fönster är äldre betyder att tätningen mellan fönsterrutorna kan vara sämre. Detta kan leda till att missfärgning/imma kan uppstå mellan glasrutorna (vissa av fönstren är dock omtätade).

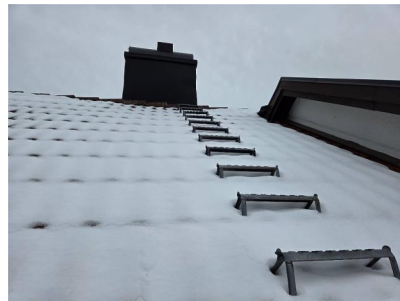
Delar av yttertaket var snötäckt vid besiktningen.

Då yttertaket var snötäckt vid besiktningstillfället kunde inte besiktning av taket genomföras i sin helhet.

Vi rekommenderar en kompletterande besiktning när taket är fritt från snö.

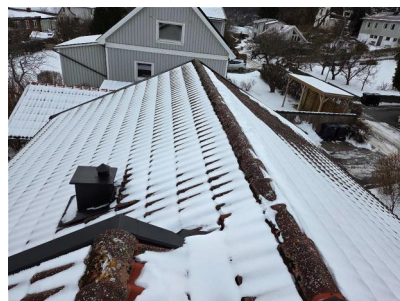
Gällande de delar som gick att kontrollera noteras att äldre plåtdetaljer på yttertaket inte byttes ut i samband med senaste takrenoveringen samt att viss mosspåväxt finns på takpannor.

Mossa som växer på taket kan leda till att taktäckningen har ett minskat motstånd mot vatteninträngning. Detta i sin tur kan leda till fuktskador på träläkt och takkonstruktionen vilket kan resultera i mikrobiella skador.

För att öka livslängden på taket rekommenderas att mossan tas bort från takpannorna och kontakt kan tas med en plåtslagare för kontroll och eventuell åtgärd.

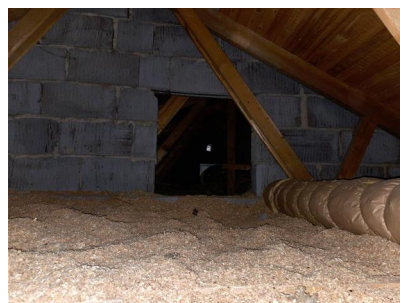
Vindsutrymmet kunde inte besiktas i sin helhet eftersom landgångar saknas, varpå kontroll utfördes från lucka.

Det rekommenderas att komplettera med landgångar för att möjliggöra och underlätta framtida inspektioner.

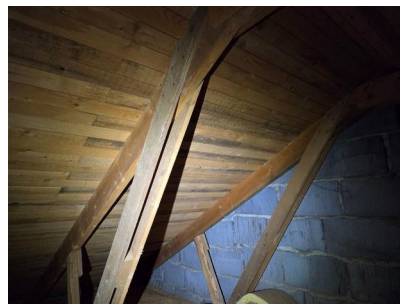
Äldre mikrobiell påväxt finns på underlagstaket.

Då bostadens allmänventilation har förbättrats nyligen är fuktillskottet på vindsutrymmet minimerat och noterad påväxt bedöms vara äldre.

Det mekaniska ventilationssystemets huvudsakliga uppgift är att säkerställa luftflödet i huset samt motverka att fuktig luft från huset inte når ouppvärmade vindsutrymmen med mikrobiell påväxt som möjlig följd, samtidigt kommer den äldre mikrobiella påväxten inte försvinna.

Fuktkvoten i underlagstak/takbjälkar uppmättes till mellan 9,6 - 11,4 % (Kritisk fuktnivå är 17 %).

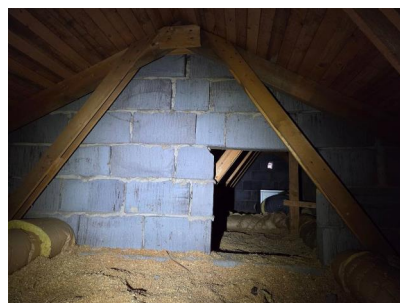
Blå lättbetong finns i byggnaden.

Denna typ av lättbetong är i vissa fall radonhaltig.

Se vidare text: lämnade upplysningar gällande utförd radonmätning med uppmätt årsmedelvärde på 60 Bq/m<sup>3</sup> (gränsvärde 200 Bq/m<sup>3</sup>) samt installation av FTX-system 2025.

För att bibehålla uppmätt årsmedelvärde är det av stor vikt att ventilationssystemet kontinuerligt ses över och filterbyte utförs enligt leverantörens anvisning.

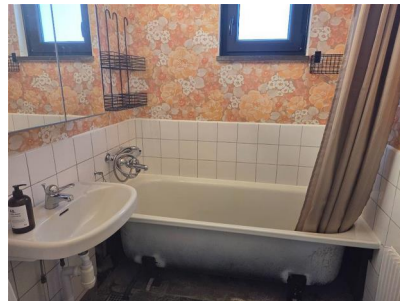
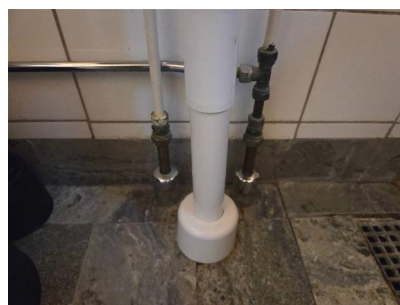
Utrymmet är äldre och har passerat sin tekniska livslängd.

Brister finns bland annat gällande gjutjärnsbrunn, rörgenomföringar i golv, klinker/kakel som släppt från underlaget samt fönsterplacering nära plats för bad/dusch.

Kontakt med en behörig våtrumsentreprenör för renovering av utrymmet till dagens standard rekommenderas. I samband med renoveringen bör omkringliggande konstruktioner/stammar kontrolleras för att upptäcka eventuella följdskador.

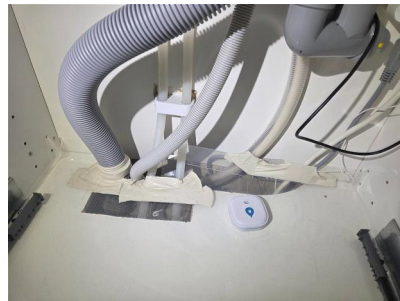
Fuktskydd i diskbänkskåp är något otätt kring genomföringar i bakkant.

För att underlätta upptäckten av eventuella läckage bör fuktskyddet tätas så eventuell fukt leds fram och blir synlig.

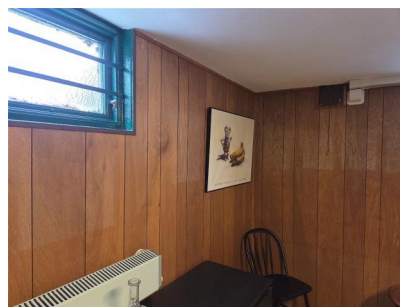
Ytskikt dikt an grundmur samt ytterst lokalt mot betongplatta förekommer där en lukt av mikrobiell karaktär upplevs vid golv/väggvinkel. Vidare förekommer även klinker som släppt från underlaget "bom".

Det rekommenderas att befintliga organiska vägg- och golvkonstruktion rivs ut och ersätts med fuksäkra konstruktioner. I samband med friläggning av dessa kontrolleras även bakomvarande konstruktioner efter eventuella avvikelser/sprickor. Visst putssläpp noteras bakom ytskikt och bedöms vara äldre då det utvändiga fuktskyddet relativt nyligen är omgjort.

Rekommendationen i källaren är att inte ha några organiska material på betongplattan eller mot motfyllda källarväggar och vid invändig målning bör silikatfärg med hög fuktgenomsläpplighet användas.

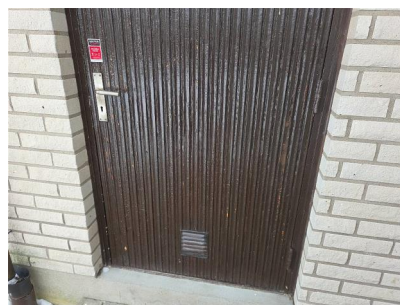
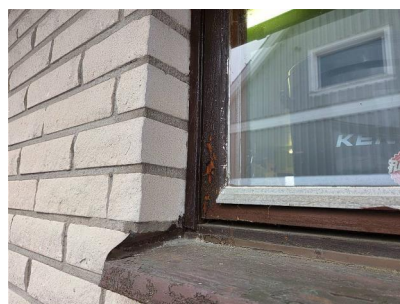
Dörrar/Fönster är i behov av målning/underhåll.

Dörrar och fönster där målningsbehov finns riskerar att få fukt- och rötskador på grund av sämre vattenavvisande förmåga.

För att öka livslängden rekommenderas målning och underhåll.

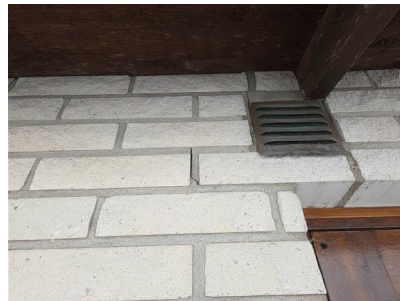
Kalksandstensfasaden är äldre med enstaka mindre spricka.

Kalksandsten är ett starkt och tåligt fasadmateriel som kräver lite underhåll. Ofta förekommer tunna sprickor vilket oftast har kosmetisk betydelse. Med tiden behöver dock oftast fogar kompletteras samt fasadens kramling (förankring i stommen) kan rosta sönder/lossna vilket innebär att fasaden kan bukta/svikta. Vanligt förekommande är även att armeringen över fönster/dörrar rostar (utvidgas) varvid den kraften kan orsaka fogsläpp och sprickbildning i kalksandstensfasaden.

Ovanstående kan i sin tur leda till fuktskador i bakomliggande konstruktioner. Stora avvikelser förekommer dock beroende på hur utsatt fasaden är.

Befintlig fasad bedöms dock vara i god kondition med hänsyn till ålder.

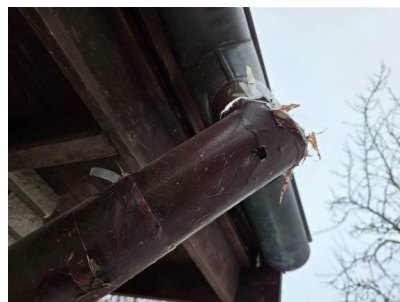
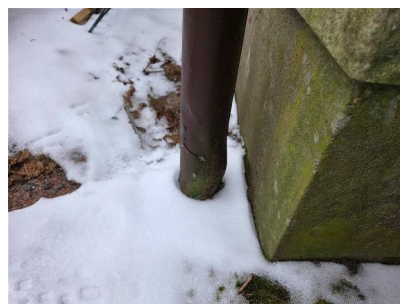
Stuprör påvisar lokala rosthål. Vidare noteras att fals på stuprör är vänd mot fasad och frostsprängning förekommer samt att lövsilar saknas.

Rostskadade stuprör leder ofta till läckage, vilket i sin tur innebär risk för fuktskador på fasad och sockel.

När det saknas lövsilar så finns det risk att det blir stopp i dagvattenledningen. För att hindra stopp i dagvattenledningar rekommenderas komplettering av lövsilar.

När stuprören är monterade med falsen vänd mot fasad ökar risken för fuktskador på fasad och sockel vid ett eventuellt läckage. För att undvika skador på fasad/sockel kan man med fördel vända stuprörens fals ut från fasad.

Översyn samt byte av skadade delar rekommenderas.

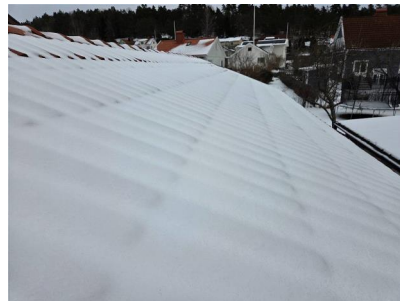
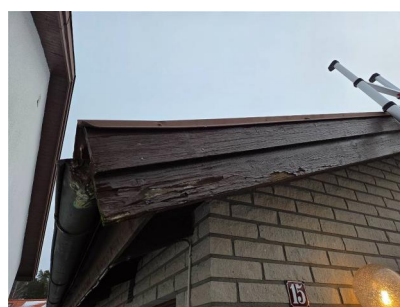
Yttertaket var snötäckt vid besiktningen.

Då yttertaket var snötäckt vid besiktningstillfället kunde inte besiktning av taket genomföras.

Gällande de delar som gick att kontrollera noteras att vindskivor är i behov av målning/underhåll samt byte av delar med mindre rötskador.

Vi rekommenderar en kompletterande besiktning när taket är fritt från snö.

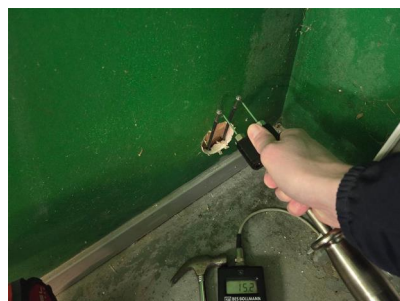
Vid kontroll av konstruktion uppmättes fuktvärden under kritisk nivå för mikrobiell tillväxt, dock upplevdes en lukt av mikrobiell karaktär i provhål.

Befintliga konstruktioner riskerar att drabbas av fuktskador på grund av naturlig fuktpåverkan. Det i sin tur kan leda till mikrobiella skador som kan resultera i att mikrobiell lukt sprids till boendemiljön. Om väggsyllar/reglar är tryckimpregnerade kan även en kemisk lukt förekomma.

Risk för mikrobiell tillväxt finns om relativa fuktigheten i den omgivande luften är över 75 %. I furuvirke motsvarar det en fuktkvot på 17 %.

Fuktkvot uppmättes till 15,2 %.

En kontakt med byggentreprenör/fuktsakkunnig rekommenderas för att konstatera orsak till och omfattning av uppmätta fuktvärden och de mikrobiella skador som noterades.
