Halsmo 1:58

Mats väg 13

| Besiktningsdatum | 2026-02-17 |
| Besiktningsföretag | OBM i Karlstad AB |

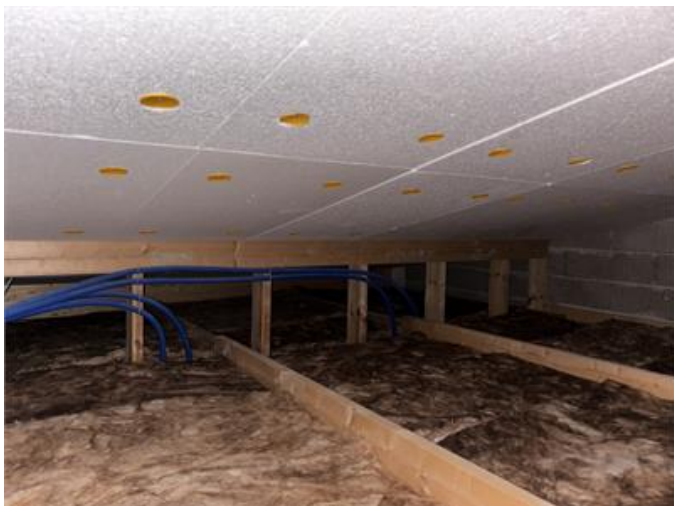
| Besiktningsresultat | | | | | |
|---|---|---|---|---|---|
| Nockvind | | X | | | Fuktfläckar förekommer delvis på spånskivegolv, ingen förhöjd fuktindikering erhöles. |
