**Fastighetsuppgifter**

Söderby 2:559

Stora Hundens gata 550

## Bilaga 1 för kontroll av valda konstruktioner

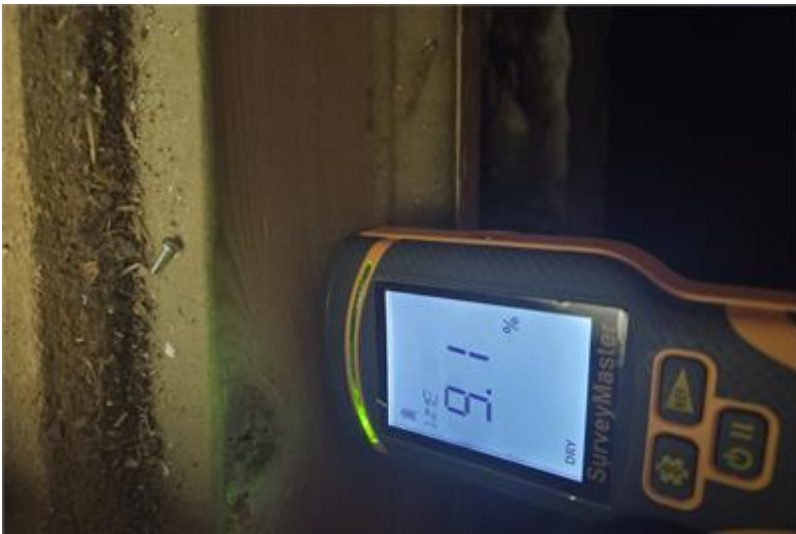
| Byggnadsdel | Krypgrund |
| Konstruktionsdel | Uppreglat golv invid lucka ner till grunden |
| Konstruktionsuppbyggnad | Krypgrund- plast ovan mark- bjälklag i betong- uppreglad konstruktion i trä- ytskikt |

- I träregel uppmättes en fuktkvot (FK) på ca 9%. Det kritiska gränsvärdet för mikrobiell tillväxt brukar anges till ca 15-17% fuktkvot (FK).
- Inga avvikande lukter kunde noteras såväl i grunden som i bostaden.
