Besiktningssprotokoll

Anticimex Försäkringsbesiktning i samarbete med Fastighetsbyrån

Fastighetsbeteckning: Boda 2:2	
Fastighetsadress: Bodavägen 22	
Postnummer: 617 91	Ort: Kimstad

Besiktningdatum: 2026-02-16	Protokollnummer: 69541818
Temperatur: -14 °C	Väderlek: Klart
Tekniker: Olle Österman	
E-post: Olle.Osterman@anticimex.se	
Kontor: Norrköping	
Närvarande: Fastighetsägare

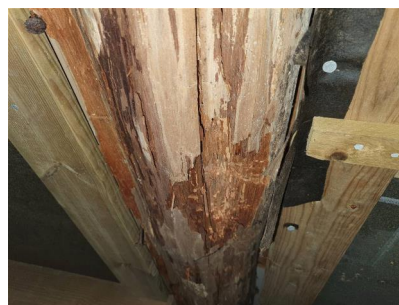
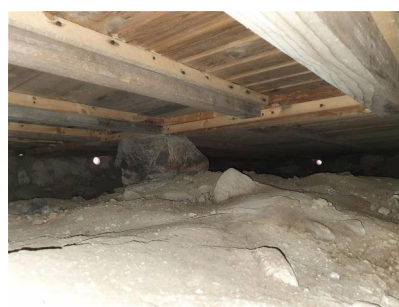
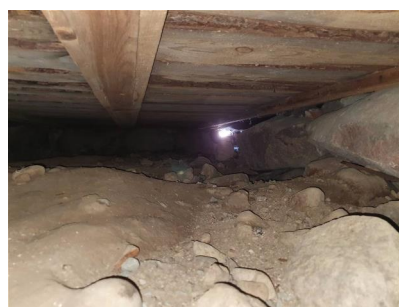
Vid kontroll av konstruktionen i torpargrunden uppmättes fuktvärden i nivå med kritisk fuktnivå för mikrobiell.

Golvbjälklaget ovan den uteluftsventilerade torpargrunden riskerar att drabbas av fuktskador på grund av naturlig fuktpåverkan. Detta kan i sin tur leda till mikrobiella skador (angrepp av mikroorganismer) som kan leda till att mikrobiell lukt sprids till boendemiljön.

Fuktkvoten i blindbotten uppmättes till 15-17 %.
Risk för mikrobiell tillväxt föreligger om fuktkvoten överstiger 17 %.

Hela torpargrunden har ej besiktats pga åtkomst.
Ett par balkar noteras fuktpåverkade.
Markplast finns ej.
Sockel delvis otät.

Torpargrunden är en konstruktion som generellt är fukt känslig, då den påverkas av markfukt samt temperatur- och årstidsvariationer. För att minska risken för fuktrelaterade skador såsom mögel, röta och mikrobiell lukt rekommenderas installation av en kryppgrundsavfuktare. En avfuktare bidrar till att hålla fuktnivåerna under kritiska nivåer och skapar ett mer stabilt klimat i grunden, vilket på sikt minskar risken för skador i bjälklag och syllar.

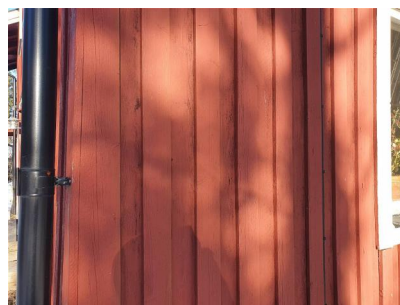
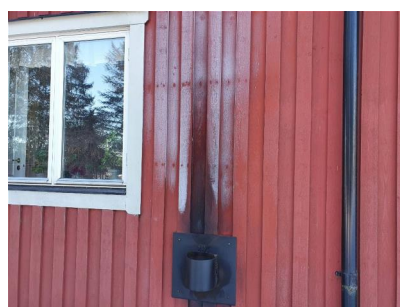
Fasadpanelen är i behov av målning/underhåll.

Fasadbeklädnad och träkonstruktioner där målningsbehov finns riskerar att få fukt- och rötskador på grund av sämre vattenavvisande förmåga. För att öka livslängden på fasadbeklädnaden rekommenderas målning och underhåll.

Fasad missfärgad vid rökrör från pelletskamin.

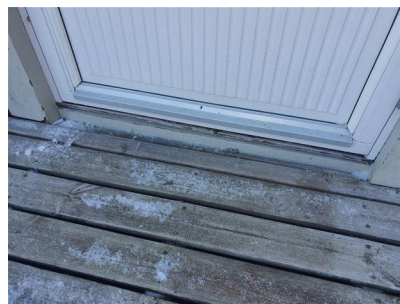
Tröskelbleck saknas under altandörr.

Avsaknad av tröskelbleck medför att det finns risk för att vatten kan rinna in och orsaka fuktskador på tröskel och/eller i kringliggande vägg och bjälklag.

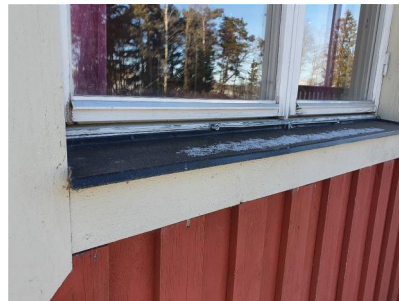
Fönster är i behov av målning/underhåll.

Fönsterbågar och fönsterkarmar där målningsbehov finns riskerar att få fukt- och rötskador på grund av sämre vattenavvisande förmåga.

För att öka livslängden på fönster rekommenderas målning och underhåll.

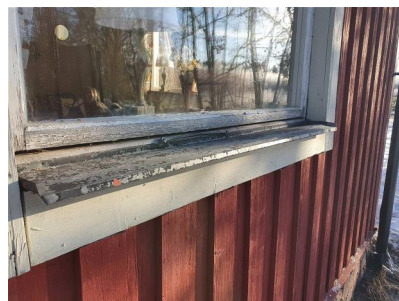
Ett fönsterbleck lutar fel.

Eftersom fönsterblecket lutar åt fel håll finns risk att vatten rinner in i väggen vilket i sin tur kan leda till fuktskador i väggkonstruktionen.

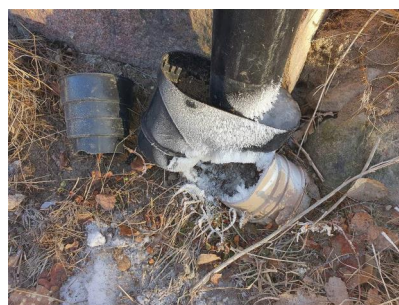
Stuprör är bristfälligt anslutet till markledning.

Stuprör som avslutas intill huset (ovan mark) kan medföra en ökad fuktbelastning på grundmur/sockel som i sin tur kan leda till fuktrelaterade skador.

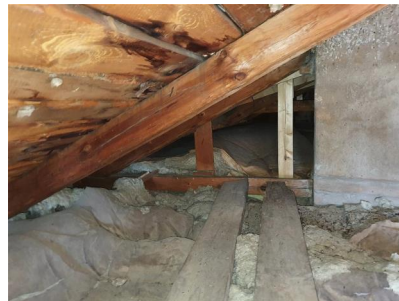
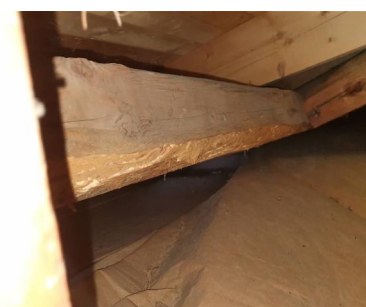
Vindsutrymmet kunde inte besiktas i sin helhet eftersom landgångar delvis saknas.

Från luckan och krypbara landgångar noteras fuktrinningar som bedöms äldre, inga förhöjda fuktvärden uppmättes. Spår av träskadeinsekter noteras, bedöms äldre.

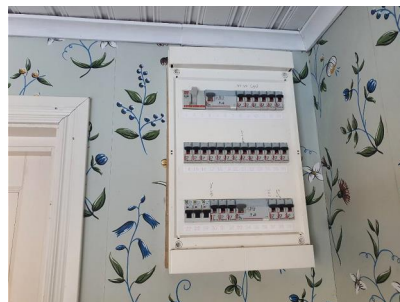
El-centralen har jordfelsbrytare.

Gruppförteckning finns ej.

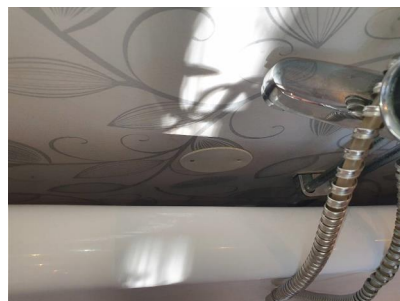
Rörgenomföring finns i vägg i våtzon.

Rörgenomföringar i väggen medför en ökad risk för att vatten tränger in i omkringliggande konstruktioner och orsakar fuktskador.

- Skruvad eldoselock finns i våtzon. Rekommenderas att löpande se över tätningen.

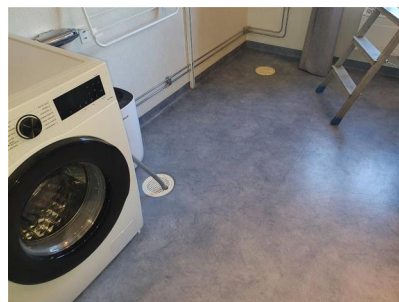
Våtutrymmet har äldre yt-/tätskikt.

Eftersom funktionen, som innebär att ytskiktet/tätskiktet ska vara vattentätt, kan vara nedsatt finns en ökad risk att vatten tränger igenom ytskiktet/tätskiktet med vattenskador i omkringliggande konstruktioner som följd.

- Rör genomföringar finns i golv.
