**Fastighetsuppgifter**

Ugnen 1

Ängsvägen 1

| Besiktningsdatum | 2026-02-17 |

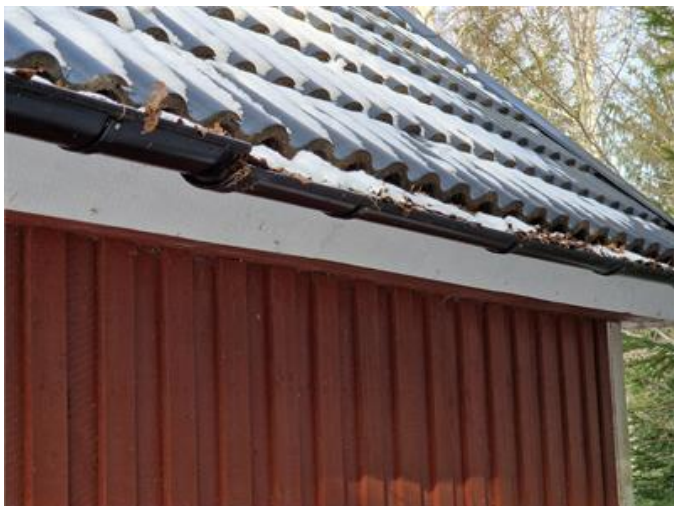
| Besiktningresultat | | | | | |
|---|---|---|---|---|---|
| Hänggrännor och Stuprör | | x | | | Hänggränna har lokalt gått isär och bör justeras. Se även bild sid 5. |

Hängrännor och Stuprör:  
Hängränna har lokalt gått isär och bör justeras.

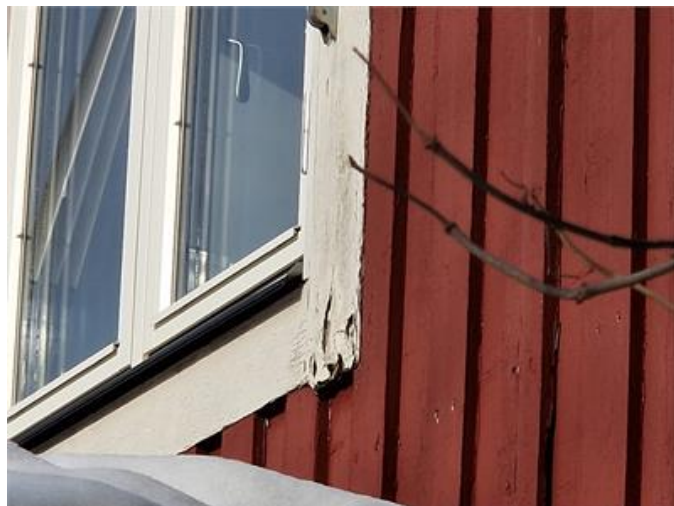
| Besiktningresultat | | | | | |
|---|---|---|---|---|---|
| Fönster och Dörrar | | x | | | - Behov av målning/underhåll föreligger delvis.<br>- Rötskador i förekommer i fönsterfoder. Se även bild sid 5. |

Fönster och Dörrar:  
Rötskador i förekommer i fönsterfoder.

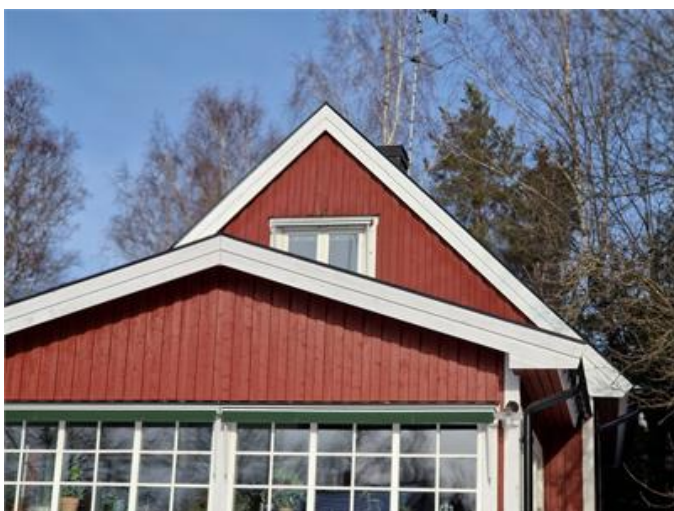
| Besiktningresultat | | | | | |
|---|---|---|---|---|---|
| Fasad och Sockel | | x | | | - Fasadpanelen ligger delvis i kontakt med mark, vilket kan orsaka fuktpåverkan och rötskador.<br>- Rötskador förekommer i fasadpanel. Se även bild sid 5. |

Fasad och Sockel:  
Rötskador förekommer i fasadpanel.
