Bogryd 1:213

Tranvägen 24

Uppdragsnummer O30693
Besiktningsdatum 2026-02-17
Besiktningss företag OBM Besiktning Väst AB
Besiktningss förrättare Magnus Henriksson
Närvarande Fastighetsägaren och mäklaren
Giltig till och med 2027-02-17

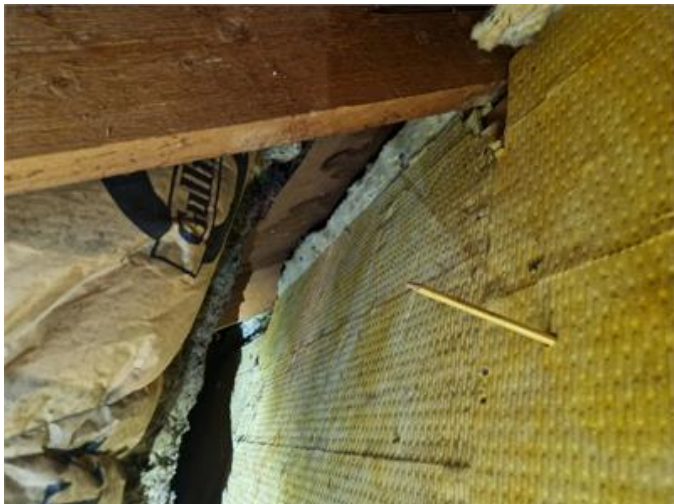
Vind: Det noterades fukt/mikrobiell påväxt på underlagstaket, det rekommenderas en fortsatt teknisk utredning för att kontrollera orsaken till och omfattningen av detta.

Vy på sidovind och mot underlagstak

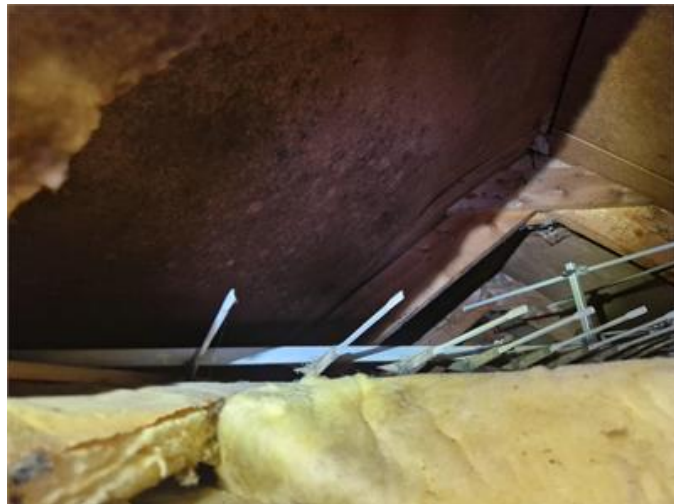
Vy på nockvind mot underlagstak

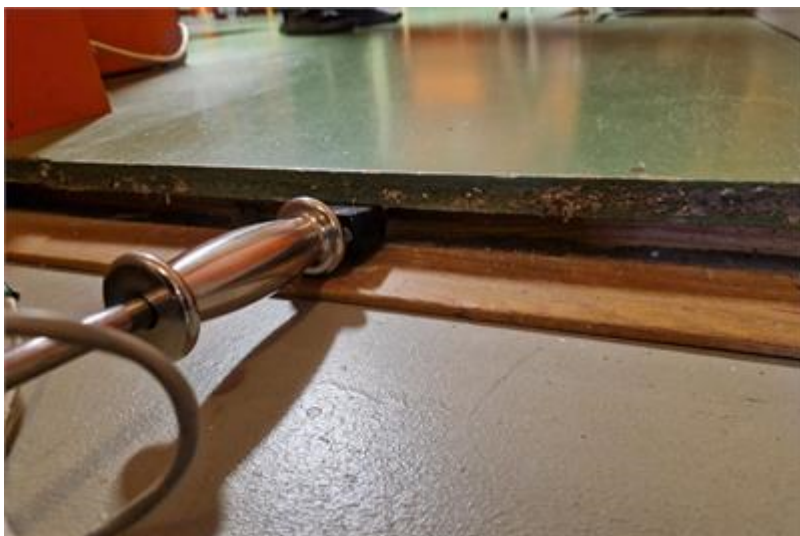
Byggnadsdel	Källare
Konstruktionsdel	
Konstruktionsuppbyggnad	Betongplatta på mark och grundmur av cementsten och delvis påsadlade träkonstruktioner på golv och väggar

Vid besiktningen utförs stickprovsmässiga fuktmätningar i träregelverk (under tröskel, vid golv/väggvinkel). Fuktkvoten visade på 14-16% och gränsvärdet för mikrobiell påväxt ligger på 17%.
