Hällingsjö 1:56

Hällingsjö Allé 17

| Uppdragsnummer | O30691 |
| Besiktningsdatum | 2026-02-16 |

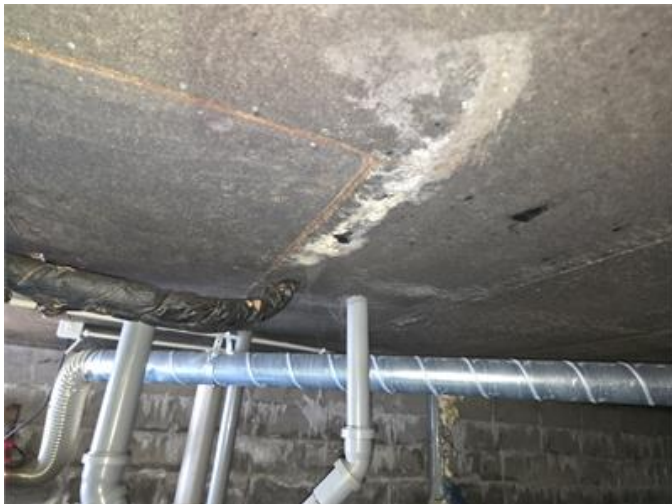
Bilden visar missfärgning i på blindbotten.

Lokal missfärgning noteras i blindbotten, fuktindikering utfördes utan anmärkning, bör hållas under uppsikt.

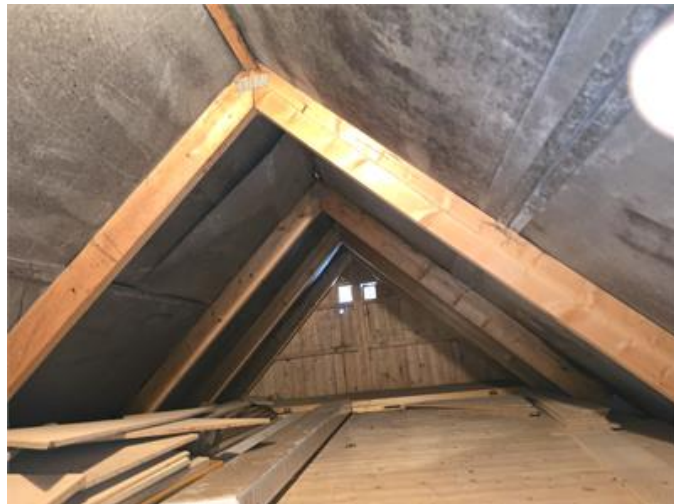
| Besiktningsresultat | | | | | |
|---|---|---|---|---|---|
| Vind | | X | | | Mikrobiell påväxt förekommer på underlagstakets undersida, se kommentar/riskanalys. |

**Vind:** När det finns brister i tätningen mellan ett kallt och ett varmt utrymme finns det en risk att relativt varm och fuktig luft kommer ut från det varma utrymmet till det angränsande kalla utrymmet och träffar en kall yta och kondenserar. Missfärgning på yttertaksstrukturen är en indikering på att inneluften har kommit ut i vinden så att ett gynnsamt klimat för en mikrobiell tillväxt har uppstått. Det kan vara en indikering på att ventilationen inomhus är undermålig. För detta fortgå finns det en risk att man kan få skador på konstruktioner som i en förlängning påverkar byggnaden och inomhusmiljön negativt.

Överblick del av vinden.

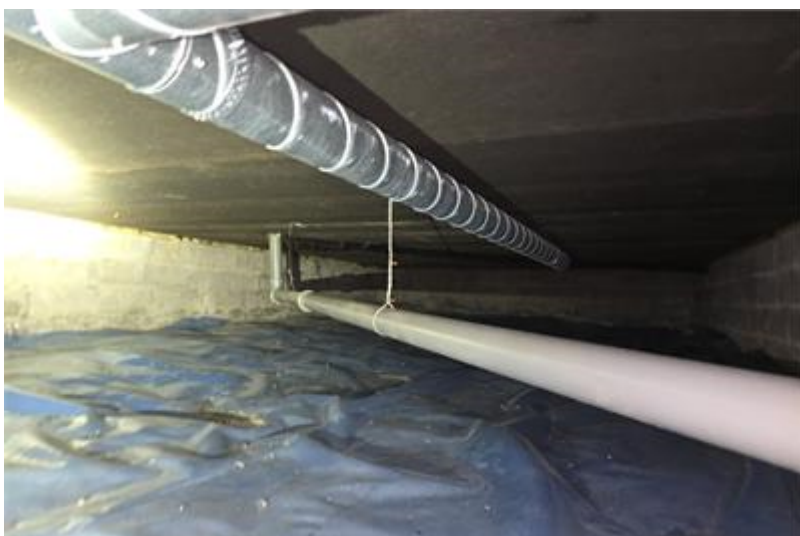
Fuktkvoten uppmättes till ca 10-12% i undersidan av bjälklaget.
