Besiktningssprotokoll

Anticimex Försäkringsbesiktning i samarbete med Fastighetsbyrån

Fastighetsbeteckning: Ryk 2:12	
Fastighetsadress: Egnahemsvägen 16	
Postnummer: 463 32	Ort: Lilla Edet

Besiktningdatum: 2026-02-17	Protokollnummer: 69552976
Temperatur: -6 °C	Väderlek: Halvklart
Tekniker: Mikael Lindgren	
E-post: mikael.lindgren@anticimex.se	
Kontor: Uddevalla	
Närvarande: Hyresgäst sedan 2015.

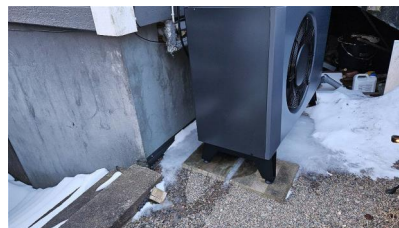
Kondensvatten från värmepumpens utedel leds inte bort från husgrunden.

- Yttre fuktskydd går fram till hörn vid trappan.

Detta medför ökad risk för att vatten tränger in i anslutande konstruktioner, vilket i sin tur kan leda till fuktrelaterade skador.

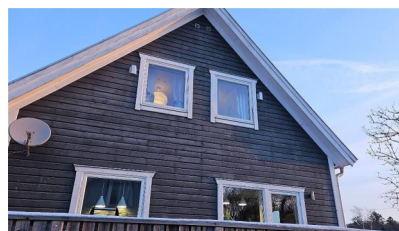
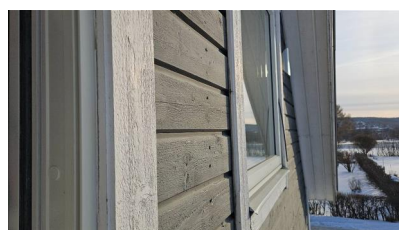
Enstaka panelbrädor har mindre rötskador.
Fasadpanelen är generellt i behov av målning/underhåll.

Fasadbeklädnad och träkonstruktioner där målningsbehov finns riskerar att få fukt- och rötskador på grund av sämre vattenavvisande förmåga. För att öka livslängden på fasadbeklädnaden rekommenderas målning och underhåll. I samband med ommålning rekommenderas att de rötskadade panelbrädorna byts ut.

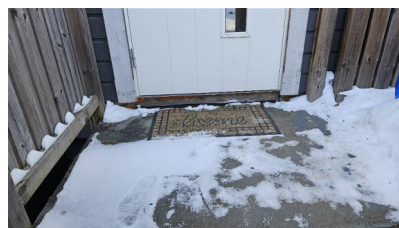
Tröskelbleck saknas under dörr.
- Källardörren är äldre och oskyddad, då det ej finns något skärmskydd.

Avsaknad av tröskelbleck medför att det finns risk för att vatten kan rinna in och orsaka fuktskador på tröskel och/eller i kringliggande vägg och bjälklag.

Eftersom trappan är motgjuten mot huset finns risk att vatten tränger in i anslutande konstruktioner vilket i sin tur kan leda till fuktrelaterade skador.

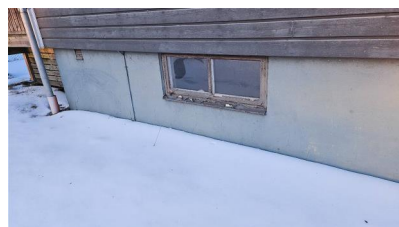
Fönster är i behov av målning/underhåll.

Fönsterbågar och fönsterkarmar där målningsbehov finns riskerar att få fukt- och rötskador på grund av sämre vattenavvisande förmåga.

För att öka livslängden på fönster rekommenderas målning och underhåll.

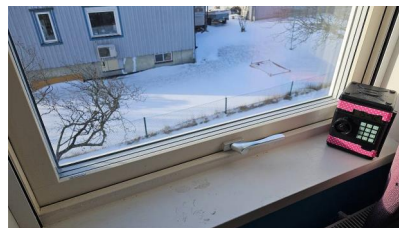
Spanjolett bör ses över, då den låser enbart på ena sidan.
- En mustaschs tätning har lossnat på sidan och bör fixeras i avsett spår.

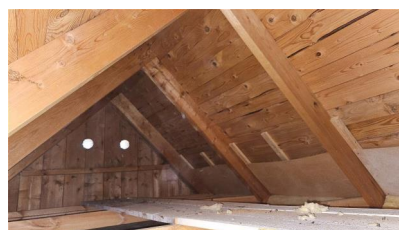
Vid kontroll av vinden uppmättes fuktvärden under kritisk fuktnivå för mikrobiell tillväxt och en normal lukt upplevdes.
Fuktkvoten i underlagstak/takbjälkar uppmättes till 10 % FK.

Bjälklaget är renoverat och det består av ångspärr och mineralullsisolering.
Äldre förekommande fuktfläckar på råspont som ligger dikt an skorstenen.
Skorstenen är numera inplåtad och yttertaket omlagt.

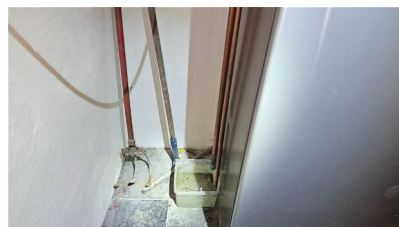
Utrymmet saknar golvbrunn och skvallerrör från övertrycksventiler leds ned i ett fristående mindre kärl.

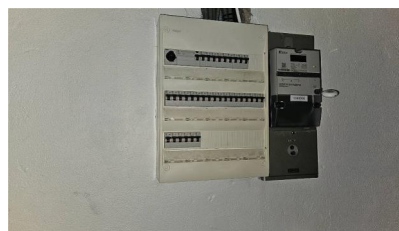
Gruppförteckning över elcentralen saknas.

"Gruppförteckning" är en lista som ska vara placerad vid elcentralen. Den visar vilka säkringar som är anslutna till vilka armaturer, vägguttag och apparater. Den är också till för att underlätta vid felsökning och elarbeten.

En stickkontakt i källarförrådet är lös och bör skruvas fast bättre.

Kontakta en elektriker för att upprätta en gruppförteckning som placeras i närheten av elcentralen.

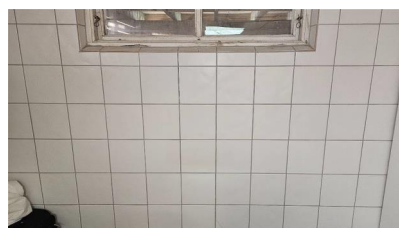
Sprickor förekommer på kakelvägg mot altanen.
Se text utvändigt sockel.

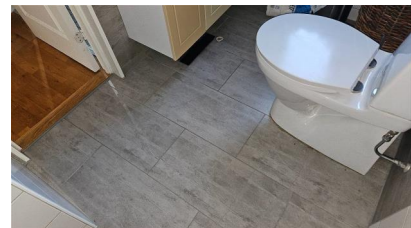
- ⚠ Golvlutning är något felaktig utanför duschzonen och lutar mot tröskeln.
-Lokalt boomljud förekommer på några av de större klinkerplattorna.

Brister i golvet och/eller tätskiktets lutning medför risk för att vatten tränger in i omkringliggande konstruktioner/utrymmen vilket i sin tur orsakar fuktrelaterade skador. Det medför också ökad risk för att vatten blir stående i golvet lågpunkter, vilket kan orsaka missfärgningar på klinker/fogar samt att "unken" lukt uppstår.

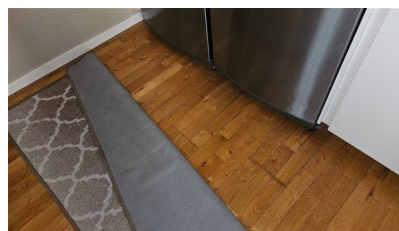
Golvet är fuktskadat möjligtvis av söl / läckage från kyl/frys.

Vid fuktindikering noteras inga förhöjda värden.

Vi rekommenderar en fördjupad undersökning för att bedöma orsak och omfattning, samt byte av golvvytskiktet.
OBS. Golvet har vattenburen golvvärme.

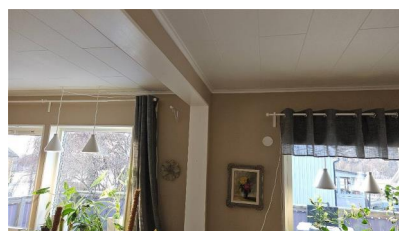
Upplysningar från boende ger info om att vid regn så har vid ett par tillfällen droppat på insidan av fönstersalningar vid matplats och vardagsrum.

Vid närmare kontroll och fuktindikation uppmäts inga förhöjda värden f.t, Kontrollera om så är fallet och vad orsaken isf skulle vara.
