# Besiktningsprotokoll

Anticimex Försäkringsbesiktning i samarbete med Fastighetsbyrån

| Fastighetsadress:<br>Idrottsgatan 28 | |

| Besiktningsdatum:<br>2026-02-13 | Protokollnummer:<br>69541750 |

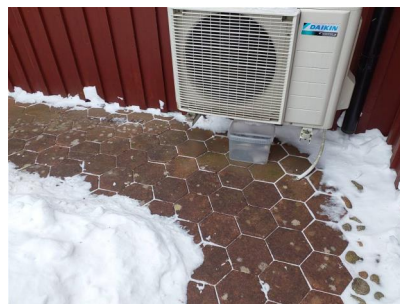
Kondensvatten från luftvärmepumpens utedel leds inte bort från husgrunden.

Detta medför ökad risk för att vatten tränger in i anslutande konstruktioner, vilket i sin tur kan leda till fuktrelaterade skador. Observera att besiktning av byggnadens värmesystem eller värmepumpen inte har ingått i uppdraget.

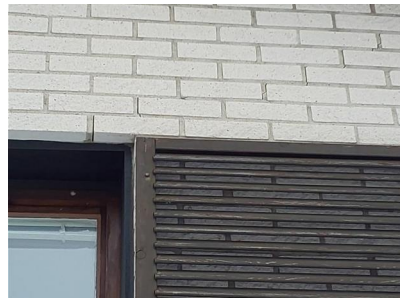
Sprickor finns i tegelfasaden.

Detta kan leda till fukt- och frysskador i konstruktionen.

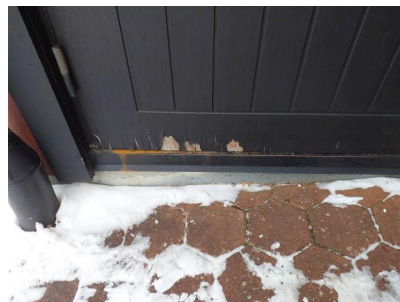
Dörr är i behov av målning/underhåll.

Dörrar där målningsbehov finns riskerar att få fukt- och rötskador på grund av sämre vattenavvisande förmåga.

För att öka livslängden på dörr rekommenderas målning och underhåll.

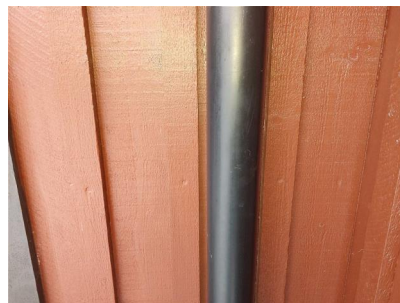
Fals på stuprör vänd mot fasad.

Falsen på stuprören kan med fördel vändas ut från fasaden för att lättare se om röret blivit skadat efter vinterns påfrestningar samt för att undvika skador på fasad vid ett eventuellt läckage.

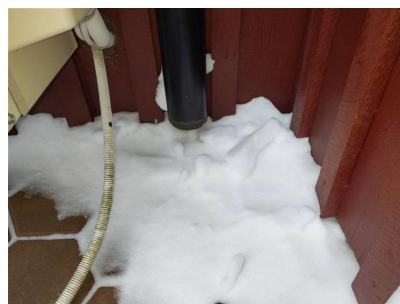
Stuprör är inte anslutet till markledning.

Stuprör som inte är anslutet till markledning kan medföra en ökad fuktbelastning på grundmur/sockel som i sin tur kan leda till fuktrelaterade skador.

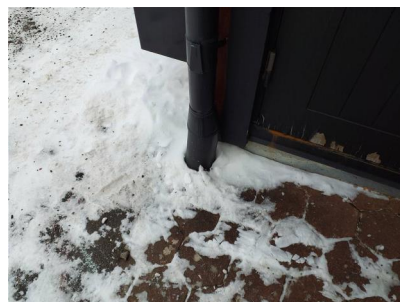
Lövsilar finns inte.

När det saknas lövsilar så finns det risk att det blir stopp i dagvattenledningen.

För att hindra stopp i dagvattenledningar rekommenderas komplettering av lövsilar.

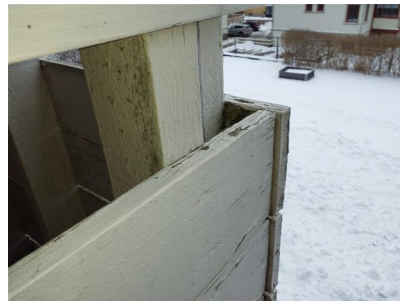
Balkongräcke och träkonstruktioner är i behov av målning/underhåll.

Balkongräcke och träkonstruktioner där målningsbehov finns riskerar att få fukt- och rötskador på grund av sämre vattenavvisande förmåga.

För att öka livslängden på balkongen rekommenderas målning och underhåll.

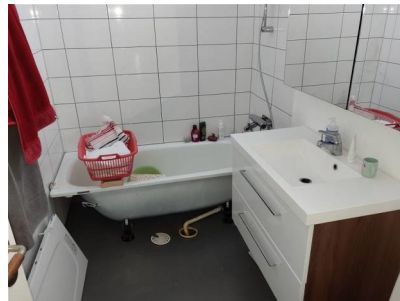
Våutrymmet har äldre yt-/tätskikt.

Eftersom funktionen, som innebär att ytskiktet/tätskiktet ska vara vattentätt, kan vara nedsatt finns en ökad risk att vatten tränger igenom ytskiktet/tätskiktet med vattenskador i omkringliggande konstruktioner som följd.
