**Fastighetsuppgifter**

Brynosten 63

Grepvägen 387

| Uppdragsnummer | O30707 |

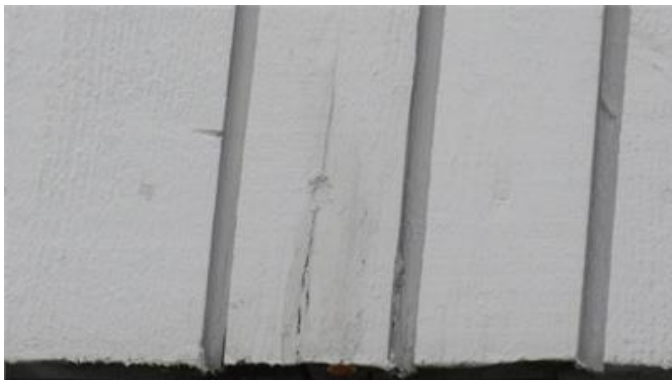
| Besiktningsresultat | | | | | |
|---|---|---|---|---|---|
| Fasad | | X | | | Torrspäckor förekommer i fasaden, främst mot söder. Se kommentar/riskanalys. |

När det finns torrspäckor i fasadpanelen finns det en risk att vatten kan tränga in och orsaka skador som kan påverka byggnaden och inomhusmiljön negativt.

Torrsprickor i fasad.

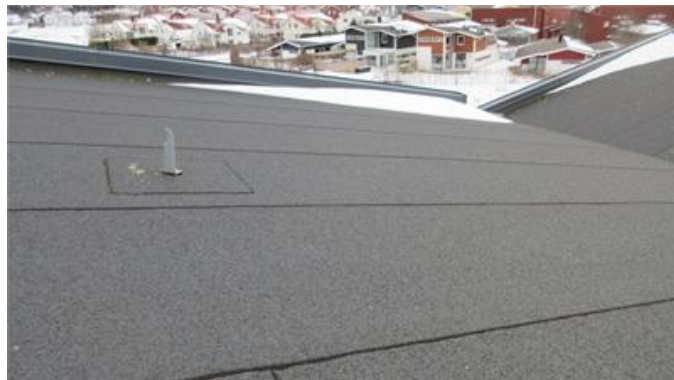
| Besiktningsresultat | | | | | |
|---|---|---|---|---|---|
| Tak | | X | | | Taktäckningen är av äldre standard. Se kommentar/riskanalys. |

Uppskattad livslängd på ett papptak varierar beroende på kvalitet och tillverkare, men man uppskattar att den kan vara mellan 10-20 år. Takpappen föråldras, den blir spröd och börjar spricka. Yttertaget skall skydda mot nederbörd. När det är brister i dess skyddande egenskaper finns det en risk att det kan komma in fukt i byggnaden. Fukten kan orsaka skador som kan påverka byggnaden och inomhusmiljön negativt.

Översiktsbild tak.

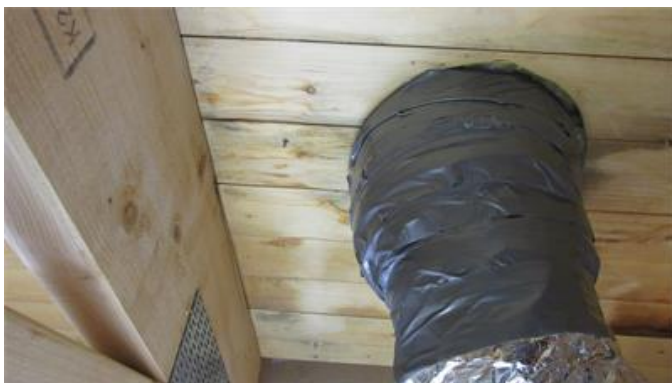
Nuvarande ägare har bott i huset sedan det uppfördes. Löpande underhåll har skett på byggnaden. Det finns en missfärgning pånockvind intill genomföring. Denna uppstod pga bristfällig isolering, detta åtgärdades av entreprenör som uppförde byggnaden. Se även säljarens dokumentation/frågelista.

| Besiktningsresultat | | | | | |
|---|---|---|---|---|---|
| Nockvind | | X | | | Missfärgning noterades vid genomföring. Se vidare rubrik uppgifter från ägare. |

Missfärgning underlagstaknockvind.
