# Besiktningsprotokoll

Anticimex Försäkringsbesiktning i samarbete med Fastighetsbyrån

| Fastighetsbeteckning:<br>Rödbetan 9 | |

| Besiktningsdatum:<br>2026-02-17 | Protokollnummer:<br>69489910 |

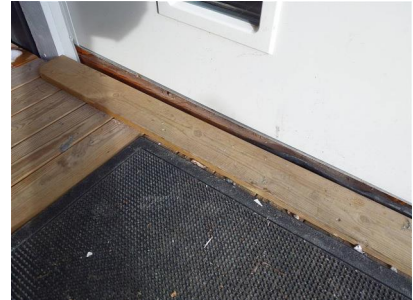
Tröskelbleck saknas under dörr.

Avsaknad av tröskelbleck medför att det finns risk för att vatten kan rinna in och orsaka fuktskador på tröskel och/eller i kringliggande vägg och bjälklag.

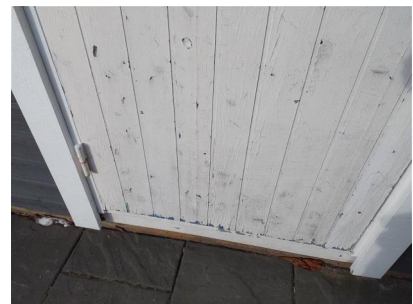
Förrådsdörr är i behov av målning/underhåll.

Dörrar där målningsbehov finns riskerar att få fukt- och rötskador på grund av sämre vattenavvisande förmåga.

För att öka livslängden på dörr rekommenderas målning och underhåll.

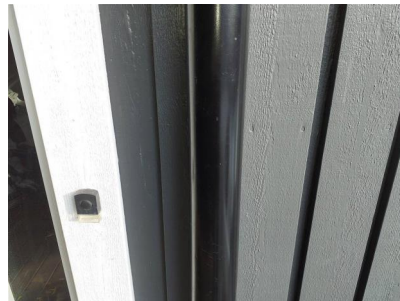
Fals på stuprör vänd mot fasad.

Falsen på stuprören kan med fördel vändas ut från fasaden för att lättare se om röret blivit skadat efter vinterns påfrestningar samt för att undvika skador på fasad vid ett eventuellt läckage.

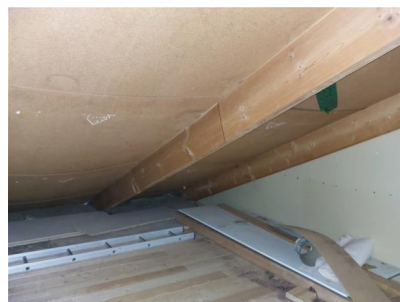
Underlagstaket består av träfiberskivor.

Eftersom underlagstaket består av träfiberskivor utan yttre täckning av papp under takbeklädningen, finns risk vid ogynnsam väderlek att regnvatten/snö tränger in i skivskarvar med läckage på vindsutrymmet som följd. Med tiden kan även träfiberskivorna drabbas av fuktskador.
