# Besiktningsprotokoll

Anticimex Försäkringsbesiktning i samarbete med Fastighetsbyrån

| Fastighetsadress:<br>Diamantvägen 64 | |

| Besiktningsdatum:<br>2026-02-12 | Protokollnummer:<br>69540085 |

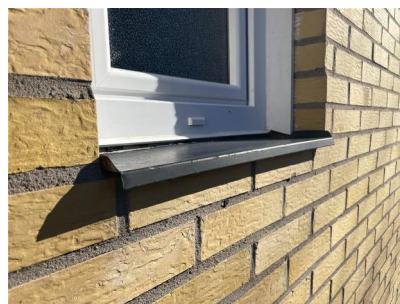
Lokalt lutar fönsterbleck bristfälligt - åtgärd rekommenderas

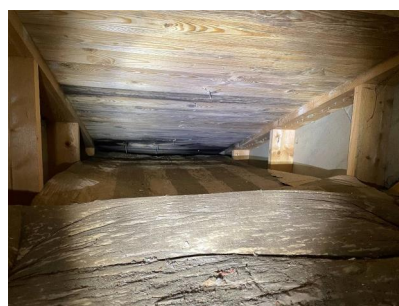
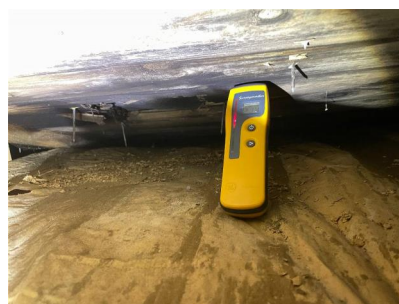
Fuktfläckar med något förhöjda fuktvärden finns på underlagstaket på takkupan.

Detta kan vara ett tecken på att vinden tillförs fukt utifrån.

På sidovindar följer innertaket yttertaket (parallella tak)

Ev förekomst av bakomliggande luftspalt och uppbyggnad av densamma går därför ej att bedöma.

Vi rekommenderar kontakt med takläggare/plåtslagare för att bedöma orsak och omfattning.

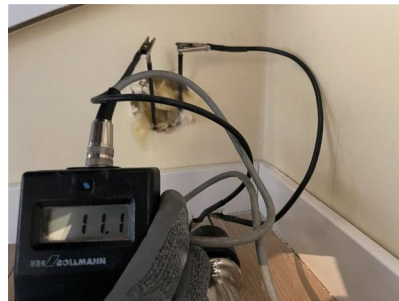
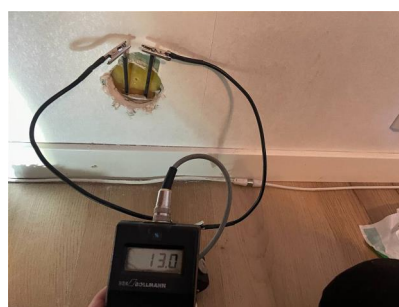
Vid kontroll av konstruktion uppmättes fuktvärden under kritisk nivå för mikrobiell tillväxt och normal lukt upplevdes.

Fuktkvoten i ytterväggssyllarna via håltagning i vägg uppmättes till 11,1 % under trappa samt till 13 % i vardagsrum åt baksidan

Grundläggningen består av en betongplatta på mark utan underliggande isolering och med ytskikt dikt an betongen.
