# Besiktningsprotokoll

Anticimex Försäkringsbesiktning i samarbete med Fastighetsbyrån

| Fastighetsadress:<br>Fageredsvägen 83 | |

| Besiktningsdatum:<br>2026-02-18 | Protokollnummer:<br>69548529 |

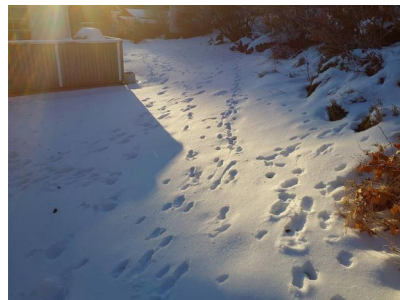
Marken lutar mot huset.

Detta innebär en ökad fuktbelastning mot grunden vilket i sin tur kan orsaka fuktskador i huset.

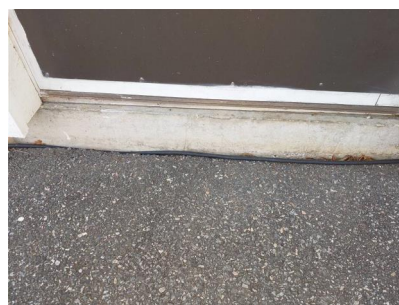
Tröskelbleck saknas under garagedörrdörr.

Avsaknad av tröskelbleck medför att det finns risk för att vatten kan rinna in och orsaka fuktskador på tröskel och/eller i kringliggande vägg och bjälklag.

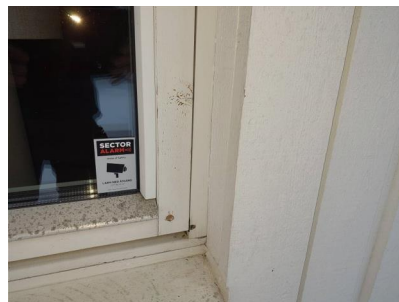
Fönster är lokalt i behov av målning/underhåll.

Fönsterbågar och fönsterkarmar där målningsbehov finns riskerar att få fukt- och rötskador på grund av sämre vattenavvisande förmåga.

För att öka livslängden på fönster rekommenderas målning och underhåll.

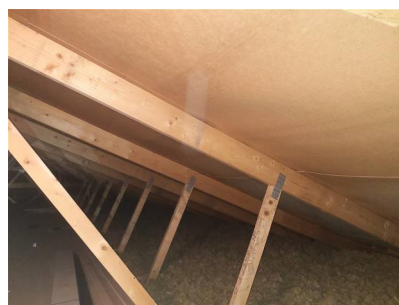
Underlagstaket består av träfiberskivor.

Eftersom underlagstaket består av träfiberskivor utan yttre täckning av papp under takbeklädningen, finns risk vid ogynnsam väderlek att regnvatten/snö tränger in i skivskarvar med läckage på vindsutrymmet som följd. Med tiden kan även träfiberskivorna drabbas av fuktskador.

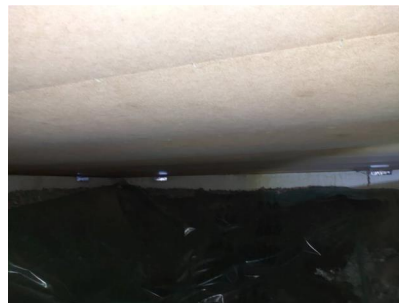
Vid kontroll av konstruktion i krypgrund noterades fuktvärden över kritisk fuktnivå och det förekommer mikrobiell påväxt.

De höga fuktvärdena och den mikrobiella påväxten innebär att grundens klimat under delar av året är för fuktigt. Detta kan i förlängningen leda till rötskador i konstruktionen. För att undvika detta så måste krypgrundens klimat bli torrare.

Fuktkvoten uppmättes till 17-19,5 %.

För att undvika detta så måste grundens klimat bli torrare. Läs Anticimex faktablad om uteluftsventilerade krypgrunder för tips och råd.

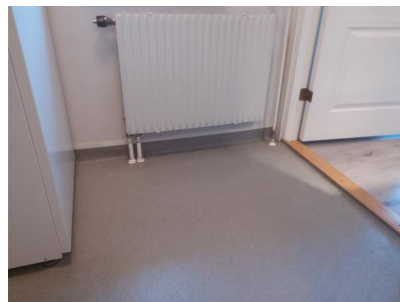
Rör genomföring finns i golv.

Rör genomföringar i golv medför en ökad risk för att vatten tränger ner i omkringliggande konstruktioner och orsakar fuktskador.
