# Besiktningssprotokoll

Anticimex Försäkringsbesiktning i samarbete med Fastighetsbyrån

Fastighetsbeteckning: Äbbetorp 1:16	
Fastighetsadress: Ekbäcksvägen 1	
Postnummer: 694 50	Ort: Vretstorp

Besiktningdatum: 2024-05-14	Protokollnummer: 68275673
Temperatur: 21 °C	Väderlek: Sol
Tekniker: Magnus Hidström	
E-post: magnus.hidstrom@anticimex.se	
Kontor: Örebro	
Närvarande: Fastighetsägare Magnus Hidström: Besiktningssman Anticimex

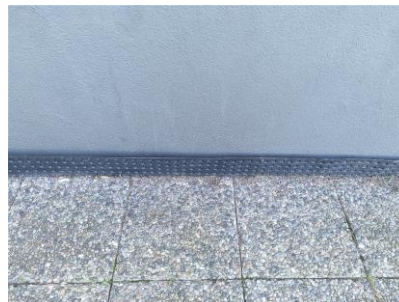
- Utvändigt fuktskydd ligger oskyddat ovan mark samt täcklist saknas.

Risk finns att det utvändiga fuktskyddet skadas och funktionen försämras.

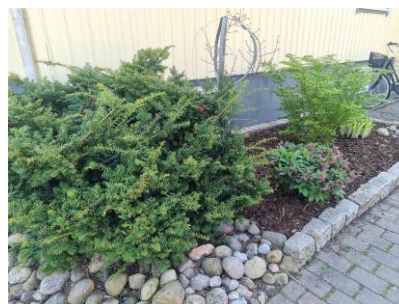
- Enstaka växt finns i anslutning till grundmur.

När det finns rabatter och växter nära grundmuren finns risk att fukt stannar kvar i väggarna. Detta kan i sin tur orsaka invändiga fuktskador. Växternas rötter kan också skada grundmuren och sätta dräneringsledningen ur funktion.

Området närmast huset rekommenderas att vara fritt från växtlighet.

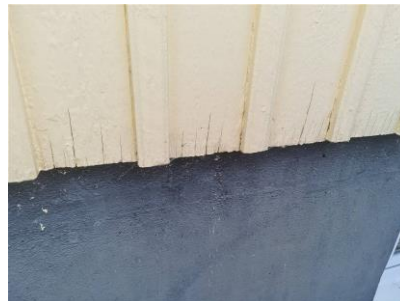
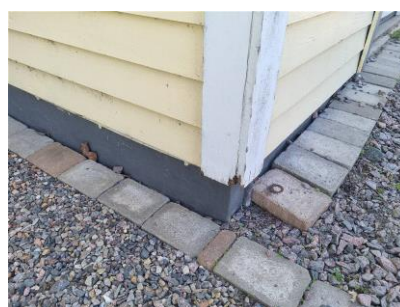
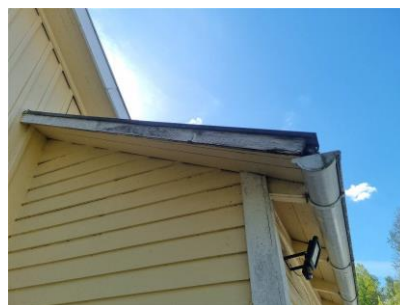
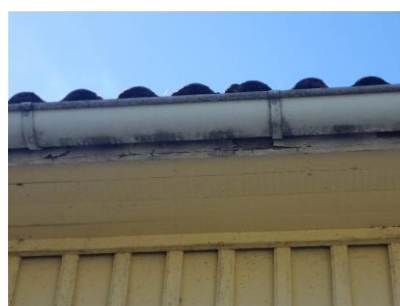
Fasadpanelen, takfotsbrädor, vindskivsbrädor och träkonstruktioner har ett mindre behov av målning/underhåll (gäller även på garage).

Fasadbeklädnad och träkonstruktioner där målningsbehov finns riskerar att få fukt- och rötskador på grund av sämre vattenavvisande förmåga. För att öka livslängden rekommenderas målning och underhåll.

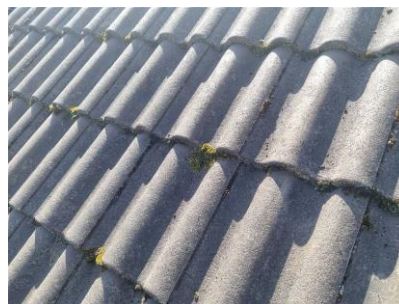
Mindre mosspåväxt finns på takpannor.

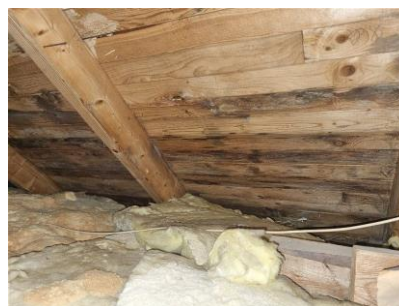
Vid kontroll av vinden har fuktvärden under kritisk fuktnivå för mikrobiell tillväxt uppmätts, dock finns mikrobiell påväxt på underlagstak. Notera att vinden är tilläggsisolerad någon gång vilket påverkar vindens klimat vintertid.

Det finns risk för mikrobiell tillväxt om den relativa fuktigheten (RF) i den omgivande luften är över 75 %. I furuvirke motsvarar det en fuktkvot (FK) på 17 %. Fuktkvoten i underlagstak/takbjälkar uppmättes till 12 %. Detta värde varierar dock under året beroende på årstid och utomhusklimat.

Den upptäckta mikrobiella påväxten på underlagstaket är ett tecken på att vinden har tillförts eller tillförs fukt inifrån bostaden. Observera att besiktning av bostadens ventilationssystem inte har ingått i uppdraget.

För att komma tillrätta med detta kan fuktillförseln inifrån bostaden behöva minskas. Det kan göras genom att ventilationen i bostaden förbättras samt att eventuella otätheter i vindsbjälklaget (tak-/väggvinklar, taklucka med mera) tätas.

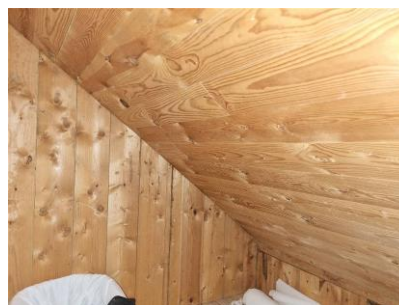
Inget att notera. Observera dock att utrymmena är parallellisolerade.

Det finns inget utrymme att besikta när taket är parallellisolerat (utrymmet mellan inner och yttertak).

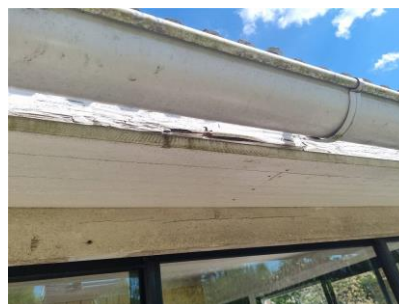
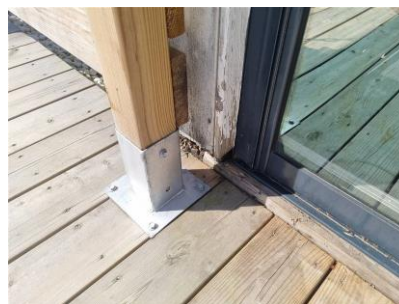
Träkonstruktioner är i behov av målning/underhåll.

Träkonstruktioner där målningsbehov finns riskerar att få fukt- och rötskador på grund av sämre vattenavvisande förmåga.

Jag rekommenderar att du utför målning/underhåll.

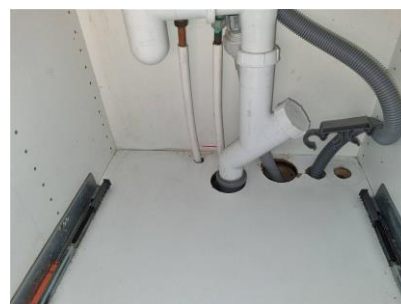
- Fuktskydd saknas i diskbänksskåp och under kyl och fryr.

Utän fuktskydd är det svårt att upptäcka läckage från rörledningar. Vatten kan då tränga in i omkringliggande konstruktioner och orsaka fuktskador.

För att upptäcka eventuella läckage, installera fuktskydd.

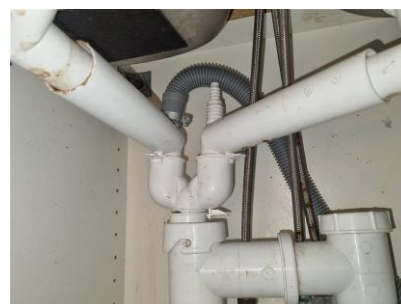
- Upphångningsbygel saknas på avloppslang från diskmaskinen.

När upphångningsbygel saknas ökar risken för brott på slangen med läckage som möjlig följd.

För att hindra brott på avloppslang rekommenderas komplettering av upphångningsbygel.

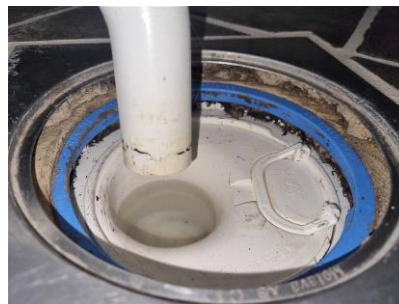
- Tätskikt är felmonterat i golvbrunnen (sticker ut under klämringen) och klämringen är inte nere i sitt säte.

När tätskikt är felmonterat i golvbrunnen innebär det risk för fuktskador. Vatten kan tränga ner i omkringliggande konstruktioner med fuktrelaterade skador som följd.

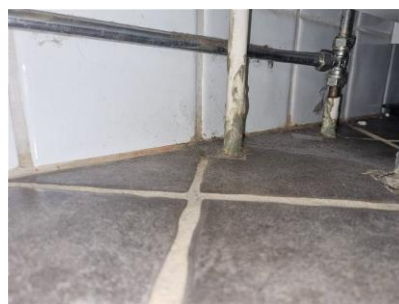
- Rör genomföringar finns i golv.

Rör genomföringar i golvet medför en ökad risk för att vatten tränger ner i omkringliggande konstruktioner och orsakar fuktskador. Vid uppbyggnaden av utrymmet var detta tillåtet och utförandet anses därför vara fackmässigt utfört. I dagens branschregler är detta inte längre tillåtet.

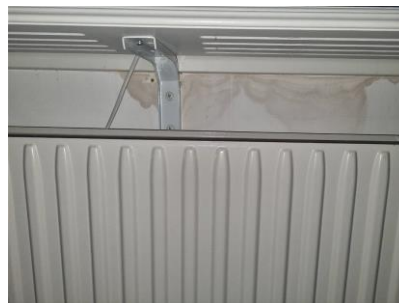
- ✗ Fuktmarkering finns på vägg under fönster. Fuktindikering utan anmärkning.

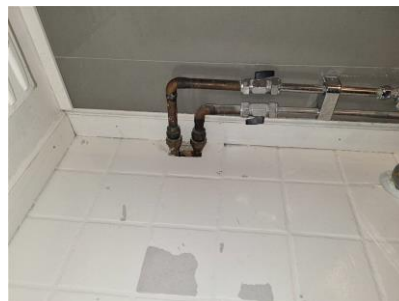
- ✓ Fuktindikering i utrymmet gav inga förhöjda fuktindikationer. Notera dock att utrymmet är av äldre datum och otätheter finns vid rörgenomföringar i golv. Vid renovering av utrymmet gäller dagens gällande branschregler.

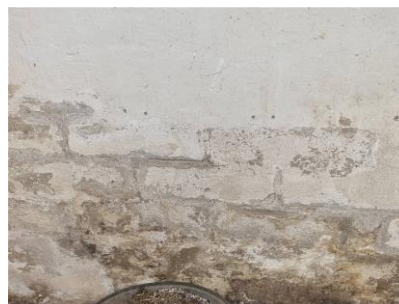
Utvändigt fuktskydd är äldre och lokala putssläpp förekommer.

Eftersom källarens utvändiga fuktskydd (dagvattensystem, dräneringssystem samt källarytterväggarnas utvändiga fuktskydd) är äldre, så kan systemet ha nedsatt funktion. Detta ökar risken för invändiga fuktskador i källaren.
