Besiktningssprotokoll

Anticimex Försäkringsbesiktning i samarbete med Fastighetsbyrån

Fastighetsbeteckning: Harven 5	
Fastighetsadress: Traktorvägen 6	
Postnummer: 441 39	Ort: Alingsås

Besiktningdatum: 2026-02-11	Protokollnummer: 69492611
Temperatur: -4 °C	Väderlek: Mulet
Tekniker: Martin Ivarsson	
E-post: Martin.Ivarsson@anticimex.se	
Kontor: Borås	
Närvarande: Ombud åt uppdragsgivaren

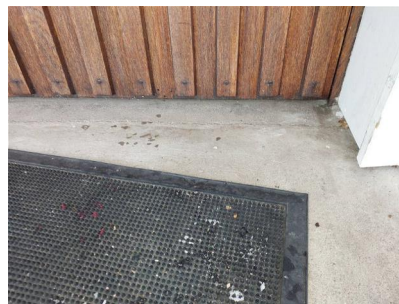
- ⚠ Tröskelbleck saknas under dörr.

Avsaknad av tröskelbleck medför att det finns risk för att vatten kan rinna in och orsaka fuktskador på tröskel och/eller i kringliggande vägg och bjälklag.

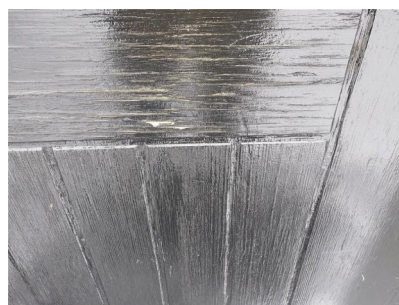
- ⚠ Dörr är i behov av målning/underhåll.

Dörrar där målningsbehov finns riskerar att få fukt- och rötskador på grund av sämre vattenavvisande förmåga.

För att öka livslängden på dörr rekommenderas målning och underhåll.

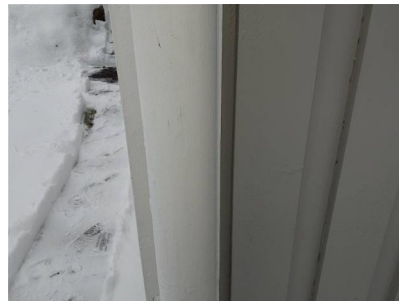
Fals på stuprör vänd mot fasad.

Falsen på stuprören kan med fördel vändas ut från fasaden för att lättare se om röret blivit skadat efter vinterns påfrestningar samt för att undvika skador på fasad vid ett eventuellt läckage.

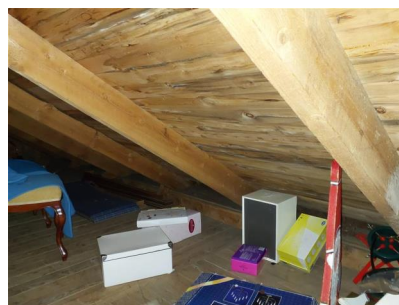
Underlagstaket har fuktfläckar.

Fuktfläckar kan bero på olika saker, och kan vara ett tecken på en tidigare eller ett pågående läckage.

Vi rekommenderar en fördjupad undersökning för att bedöma orsak och omfattning.

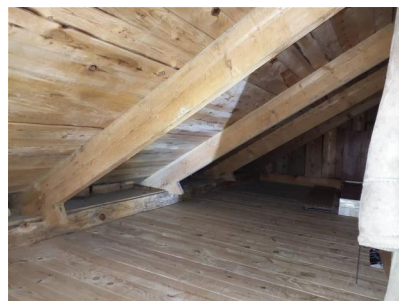
Mikrobiell påväxt finns på underlagstaket.

Detta kan vara ett tecken på att vinden tillförs fukt inifrån bostaden. Observera att besiktning av bostadens ventilationssystem inte har ingått i uppdraget.

För att komma tillrätta med detta kan fuktillförseln inifrån bostaden behöva minskas. Det kan göras genom att ventilationen i bostaden förbättras samt att eventuella otätheter i vindsbjälklaget (tak-/väggvinklar, taklucka med mera) tätas. Läs Anticimex faktablad om oppvärmade vindsutrymmen för tips och råd.

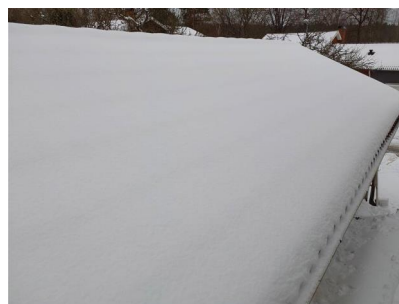
Yttertaket var snötäckt vid besiktningen.

Då yttertaket var snötäckt vid besiktningstillfället kunde inte besiktning av taket genomföras.

Vi rekommenderar en kompletterande besiktning när taket är fritt från snö.

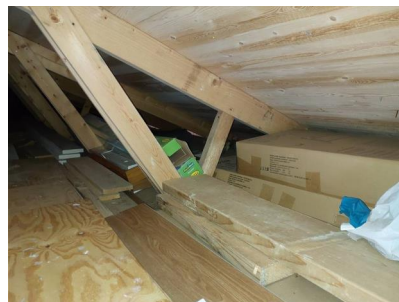
Mikrobiell påväxt finns på underlagstaket.

Detta kan vara ett tecken på att vinden tillförs fukt inifrån bostaden. Observera att besiktning av bostadens ventilationssystem inte har ingått i uppdraget.

För att komma tillrätta med detta kan fuktillförseln inifrån bostaden behöva minskas. Det kan göras genom att ventilationen i bostaden förbättras samt att eventuella otätheter i vindsbjälklaget (tak-/väggvinklar, taklucka med mera) tätas. Läs Anticimex faktablad om uppvärmda vindsutrymmen för tips och råd.

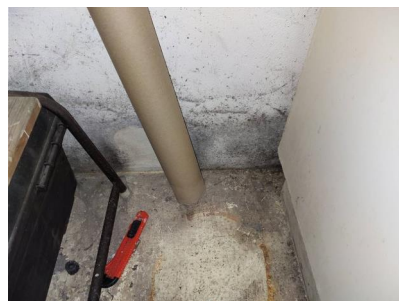
Puts- och färgsläpp finns på källarväggar.

Puts- och färg som släppt från underlaget invändigt på källarytterväggarna är ett tecken på att källarens utvändiga fuktskydd inte längre fungerar tillfredsställande.

Vid kontroll av konstruktion uppmättes fuktvärden över kritisk nivå för mikrobiell tillväxt och mikrobiell lukt upplevdes.

Källargrundmurar med påreglade isolerade ytterväggar. Denna konstruktion får ofta skador på grund av naturlig fuktvandring. Fuktkvoten uppmättes till 19 % vi rekommenderar en fördjupad undersökning för att bedöma orsak och omfattning. Det är viktigt att tänka på att denna rekommendation om fördjupad undersökning gäller hela souterrängvåningen

För att åtgärda detta måste källarens utvändiga fuktskydd förbättras. Läs Anticimex faktablad om källare för tips och råd.

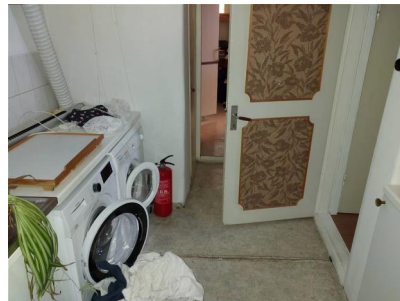
Våtutrymmet har äldre yt-/tätskikt.

Utrymmet är äldre och har passerat tiden för sin tekniska livslängd.

Renovering av utrymmet rekommenderas. Kontakta en behörig våtrumsentreprenör för en renovering. I samband med renoveringen bör omkringliggande konstruktioner kontrolleras för att upptäcka eventuella följskador.
