# Besiktningsprotokoll

Anticimex Försäkringsbesiktning i samarbete med Fastighetsbyrån

| Fastighetsadress:<br>Karl Gustav Näs 6 | |

| Besiktningsdatum:<br>2026-02-16 | Protokollnummer:<br>69557180 |

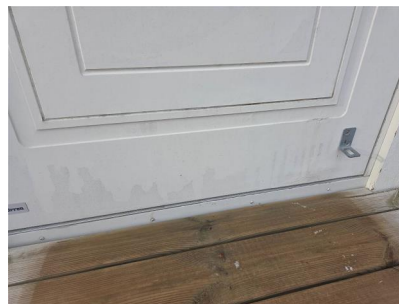
### Utvändigt / Dörrar

Formförändring finns i dörrens nederkant.

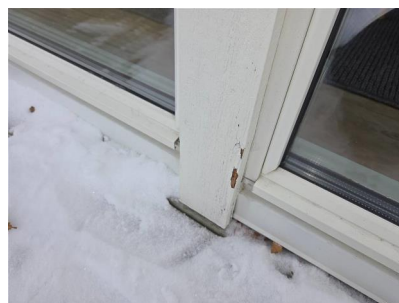
### Utvändigt / Fönster

Enstaka färgsläpp finns vid fönster.

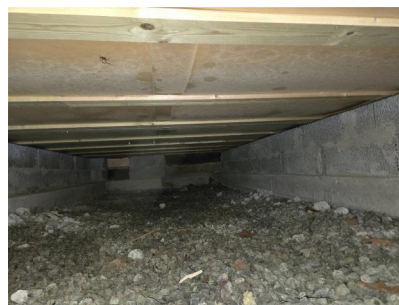
### Utvändigt / Krypgrund

Marken består av makadam utan ovanpåliggande plastfolie.

Grundmurarna består av lecablock.

Syllar och blindbottenläkt består av obehandlat virke och blindbotten av masonite.

Fuktkvoten uppmättes stickprovsvis i blindbottenläkten till 22 %.

Mikrobiell påväxt finns på blindbotten.

Det finns risk för mikrobiell tillväxt om den relativa fuktigheten i luften är över 75 %, vilket i gran- och furuvirke motsvarar en fuktkvot på cirka 17 %.

De höga fuktvärdena och den mikrobiella påväxten innebär att grundens klimat under delar av året är för fuktigt. Detta kan i förlängningen leda till rötskador i konstruktionen. För att undvika detta så måste krypgrundens klimat bli torrare.

För att undvika detta så måste grundens klimat bli torrare. Läs Anticimex faktablad om uteluftsventilerade krypgrunder för tips och råd.

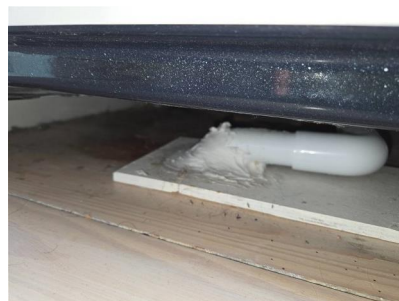
### Entréplan / Dusch/Toalett

Utrymmet saknar golvbrunn och tätskikt på golv och väggar.

Detta utrymme är inte byggt enligt branschstandard för våtutrymme med dusch vilket kan öka risken för fuktskador.

Fuktindikering i utrymmet gav inga förhöjda fuktindikationer.

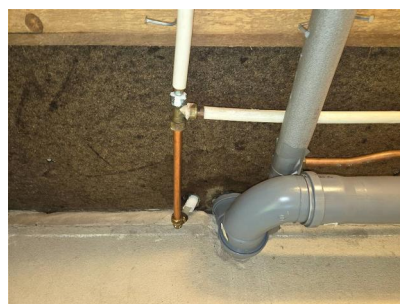
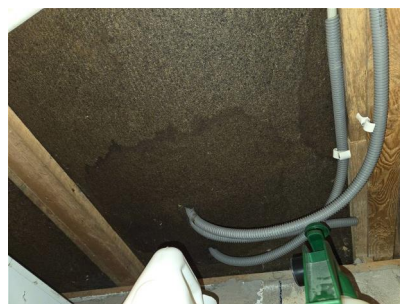
### Källarplan / Förråd

Missfärgningar finns runt avloppsrör och ledningar i taket.

Vid fuktindikering på missfärgningarna kunde inga förhöjda indikationer påvisas.

Missfärgningar kan bero på olika saker och kan vara ett tecken på en tidigare eller en pågående fuktskada.

Vi rekommenderar en fördjupad undersökning för att bedöma orsak och omfattning.

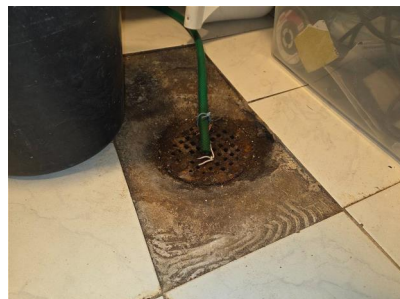
Golvklinkers saknas vid golvbrunn.

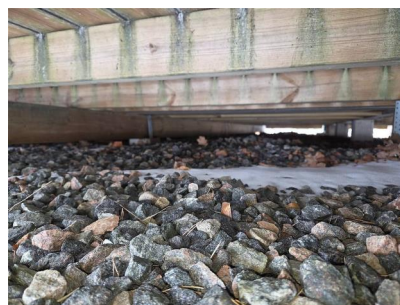
#### Utvändigt / Plintgrund

Annexet är grundlagt på plintgrund.

Uteluftsventilerade plintgrunder med bjälklag av organiskt material riskerar att drabbas av fuktskador på grund av naturlig fuktpåverkan.

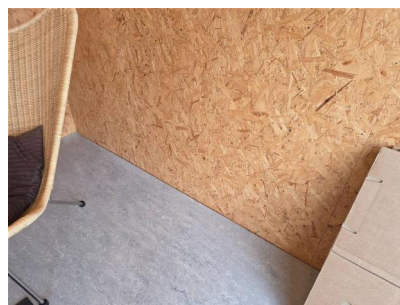
#### Entréplan / Allmänt

Plastmattan på golvet är ej fastlimmad och väggarnas ytskikt består av osb-skiva.
