# Besiktningsprotokoll

Anticimex Försäkringsbesiktning i samarbete med Fastighetsbyrån

| Fastighetsadress:<br>Ryttmästargatan 4 | |

| Besiktningsdatum:<br>2026-02-17 | Protokollnummer:<br>69533779 |

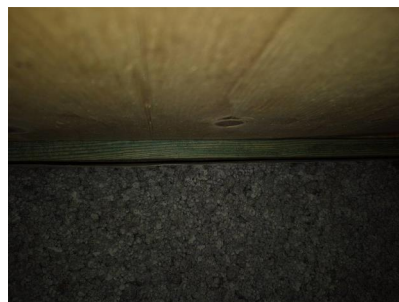
- Träskyddsbehandlat virke finns i krypgrunden.

Vissa typer av träskyddsbehandlat virke riskerar om det utsätts för fukt avge en kemisk lukt, lukten kan även spridas till boendemiljön.

(Vid besiktningstillfället uppmättes låga fuktvärden i grunden, huset var något lägre uppvärmt än normalt, i tvättstuga/ wc var värmen avstängd).

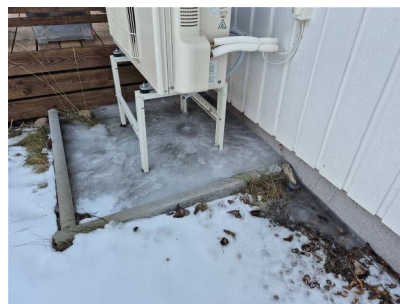
- Kondensvatten från luftvärmepumpens utedel leds inte bort från husgrunden.

Detta medför ökad risk för att vatten tränger in i anslutande konstruktioner, vilket i sin tur kan leda till fuktnrelaterade skador. Observera att besiktning av byggnadens värmesystem eller värmepumpen inte har ingått i uppdraget.

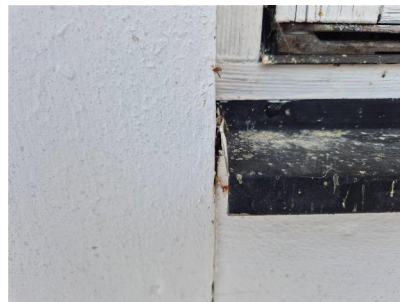
- Vissa fönsterbleck är otäta vid infästningar.

Eftersom vissa fönsterbleck är otäta finns risk att vatten rinner in i väggen vilket i sin tur kan leda till fuktskador i väggkonstruktionen.

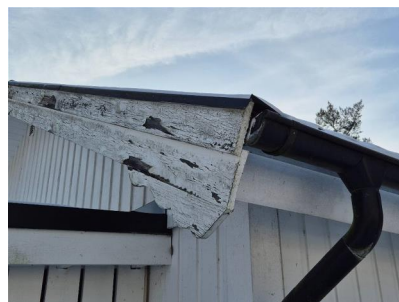
Fasadpanelen, vindskivor överlag är i behov av målning/underhåll.

Fasadbeklädnad och träkonstruktioner där målningsbehov finns riskerar att få fukt- och rötskador på grund av sämre vattenavvisande förmåga. För att öka livslängden på fasadbeklädnaden rekommenderas målning och underhåll.
