# Besiktningsprotokoll

| Fastighetsbeteckning:<br>Branäs 6:16 | |
| Fastighetsadress:<br>Illern 16 | |

| Besiktningsdatum:<br>2026-02-16 | Protokollnummer:<br>69556772 |

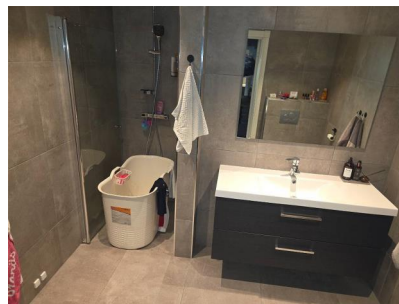
### Entréplan / Dusch/Toalett

Kakel och klinkers  
Brunsmanschett synlig under klämring

Fuktindikering i utrymmet gav inga förhöjda fuktindikationer.

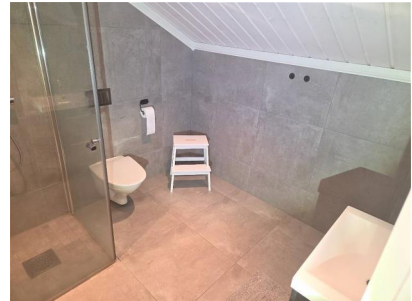
### Övre plan / Dusch/Toalett

Kakel och klinkers,  
Brunnsmanschett synlig under klämring

Fuktindikering i utrymmet gav inga förhöjda fuktindikationer.
