# Besiktningsprotokoll

Anticimex Försäkringsbesiktning i samarbete med Fastighetsbyrån

| Fastighetsadress:<br>Barbordsvägen 20 | |

| Besiktningsdatum:<br>2026-02-17 | Protokollnummer:<br>69553521 |

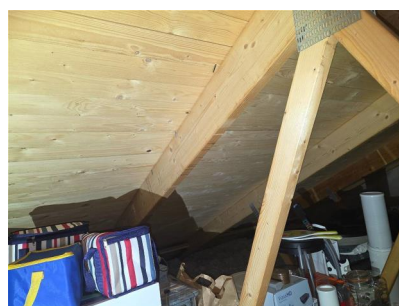
### Utvändigt / Vind

Vid kontroll av vinden uppmättes fuktvärden under kritisk fuktnivå för mikrobiell tillväxt och en normal lukt upplevdes.

Underlagstak består av råspont och isolering är mineralull.

Fuktkvoten i underlagstak/takbjälkar uppmättes vid besiktningstillfället till ca 10 %.

Risk för mikrobiell tillväxt föreligger om den relativa fuktigheten (RF) i den omgivande luften är över 75% vilket i furuvirke motsvarar en fuktkvot (FK) på 17%.

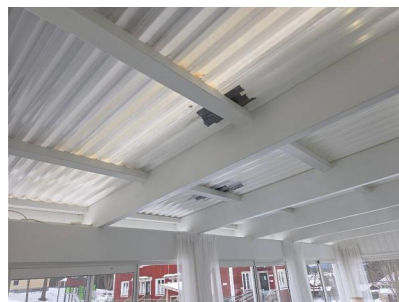
### Utvändigt / Altan

Altantak i plast har sprickor.

Risk för inträngande fukt.

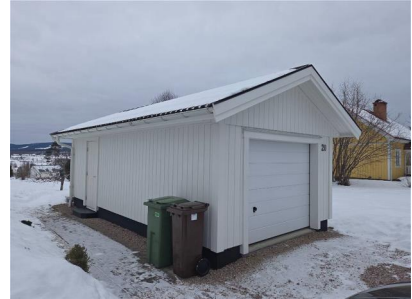
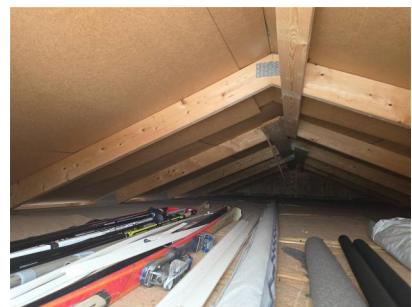
### Utvändigt / Garage

Inget att notera.

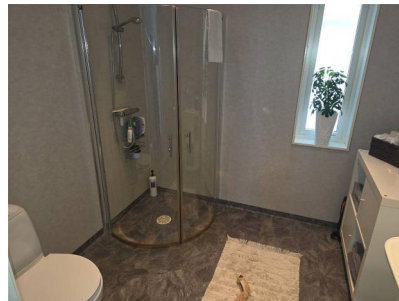
### Entréplan / Dusch/Toalett

Plastmatta på golv och vägg  
Inget att notera  
Fuktindikering i utrymmet gav inga förhöjda fuktindikationer.

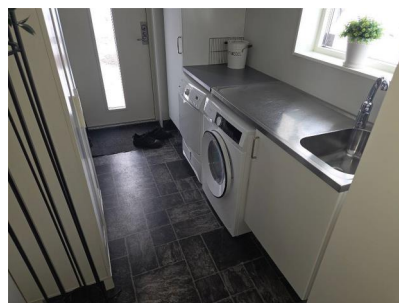
### Entréplan / Tvättstuga

Plastmatta på golv  
Inget att notera  
Fuktindikering i utrymmet gav inga förhöjda fuktindikationer.
