Besiktningssprotokoll

Anticimex Försäkringsbesiktning i samarbete med Fastighetsbyrån

Fastighetsbeteckning: Tanum 1:115	
Fastighetsadress: Barberarevägen 2	
Postnummer: 45732	Ort: Tanumshede

Besiktningdatum: 2026-02-17	Protokollnummer: 69549779
Temperatur: -5 °C	Väderlek: Mulet
Tekniker: Stellan Kjellberg	
E-post: stellan.kjellberg@anticimex.se	
Kontor: Uddevalla	
Närvarande: Fastighetsägare

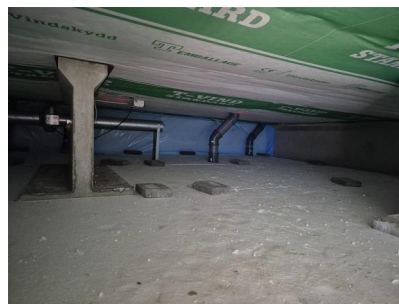
Utvändigt / Isolergrund

Isolergrund med fläkt för undertryck.

I husets grund finns en fläkt avsedd för undertryck installerad. Syftet med denna installation är att genom undertryck vända luftströmmen så att ingen luft från grunden når boendemiljön. För att detta ska fungera är det viktigt att installationen inte stängs av och inställningar inte förändras.

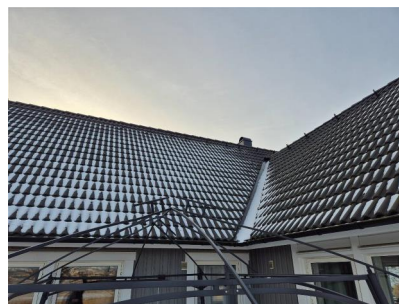
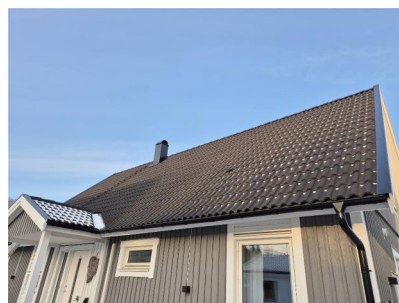
Utvändigt / Tak

Takpannor med underlagstak av träfiberskivor

Med denna konstruktion är det extra viktigt att takpannorna är hela. Eftersom underlagstaket inte har en papp kan regn och snö som tränger in genom otätheter leta till fuktskador i underliggande konstruktion.

Taket är besiktat från takstegen och marken.

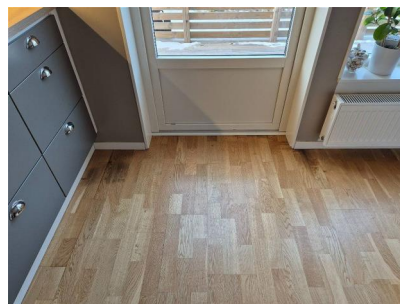
Entréplan / Kök

Fuktbläckar finns på golvet.
Dessa bedöms inte lett till följdskador.

Fuktindikering är utfört utan avvikelse.

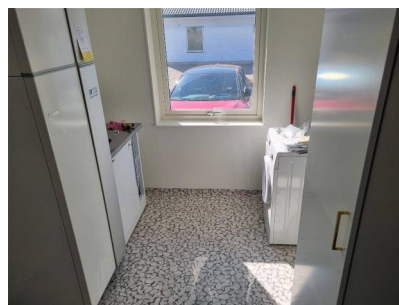
Entréplan / Tvättstuga

Fuktindikering är utförd utan avvikelse.

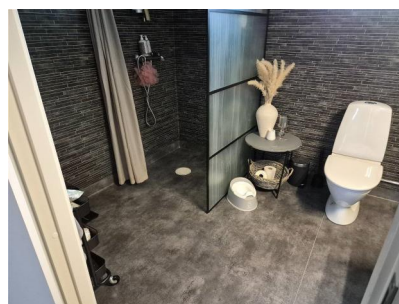
Entréplan / Dusch/Toalett

Fuktindikering är utförd utan avvikelse.
