Slumsta 1:68

Tulpanvägen 8

Uppdragsnummer	C17739
Besiktningsdatum	2026-02-17
Besiktningföretag	OBM Fuktteknik AB
Besiktningförrättare	Jouni Kekkonen
Närvarande	Fastighetsägare
Giltig till och med	2027-02-17

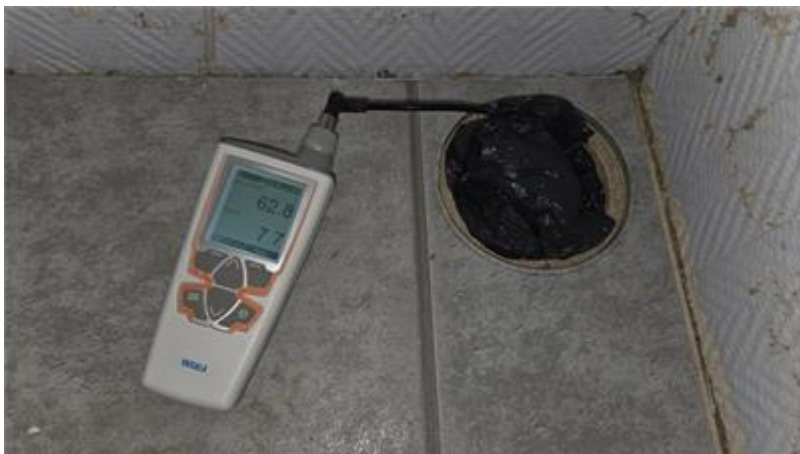
Byggnadsdel	Hela huset
Konstruktionsdel	Flytande golvkonstruktion på betongplatta
Konstruktionsuppbyggnad	Ytskikt, spånskiva, cellplast, plastfolie, sandavjämning och betongplatta

Via provhål under trappan uppmättes fuktkvoten i ytterväggsyll till ca 12-14% och relativ luftfuktighet till ca 62-64%. Det kritiska gränsvärdet för mikrobiell tillväxt brukar anges till ca 15-17% fuktkvot (FK) eller ca 70-75% i relativ luftfuktighet (RF).
