**Fastighetsuppgifter**

Edsberg 12:46

Landsnoravägen 113B

Uppdragsnummer C17735  
Besiktningsdatum 2026-02-17  
Besiktningsföretag OBM Fuktteknik AB  
Besiktningsförrättare Anders Borgenvik  
Närvarande Fastighetsägaren  
Giltig till och med 2027-02-17

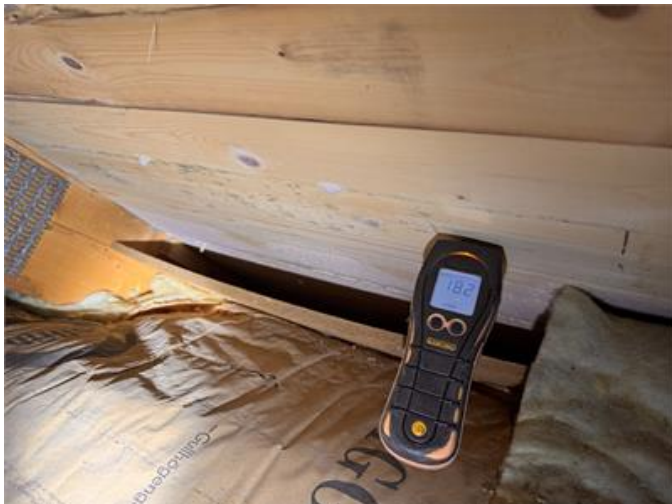
| Besiktningsresultat | | | | | |
|---|---|---|---|---|---|
| Vind | | | X | | Rimfrost förekommer mot underlagstaket lokalt och fuktvärden i paritet med kritisk nivå uppmättes, se kommentar/ riskanalys. |

Vid besiktningen uppmättes fuktvärden i delar av underlagstaket som ligger strax över kritisk nivå för mikrobiell tillväxt och mindre påväxt finns lokalt. Tillsammans med konstaterad rimfrost tyder detta på att vinden periodvis utsätts för förhöjd fuktbelastning. Orsaken bedöms kunna vara bristande ventilation samt luftläckage från bostadsdelen.

Bild visar rimfrost mot underlagstaket och fuktvärden strax över kritisk nivå uppmättes.

För att minska risken för mikrobiell påväxt är det lämpligt att se över ventilationen och säkerställa att luftomsättningen fungerar tillfredsställande.

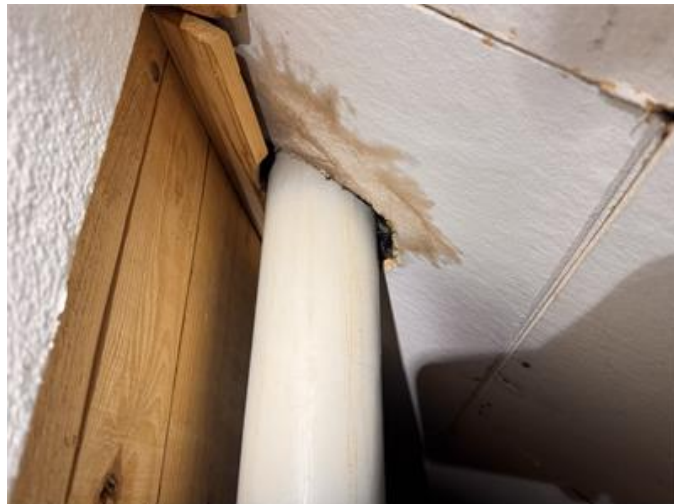
| Besiktningsresultat | | | | | |
|---|---|---|---|---|---|
| Sidovindar | | X | | | -Inklädnad mot parallelltak har lokalt lossnat.<br>-Fuktrosor förekommer invid genomföring i yttertak, hålls under uppsikt för att fastställa om åtgärdsbehov föreligger. Se bild. |

Fuktfläckar runt genomföring, inga förhöjda fuktvärden uppmättes.

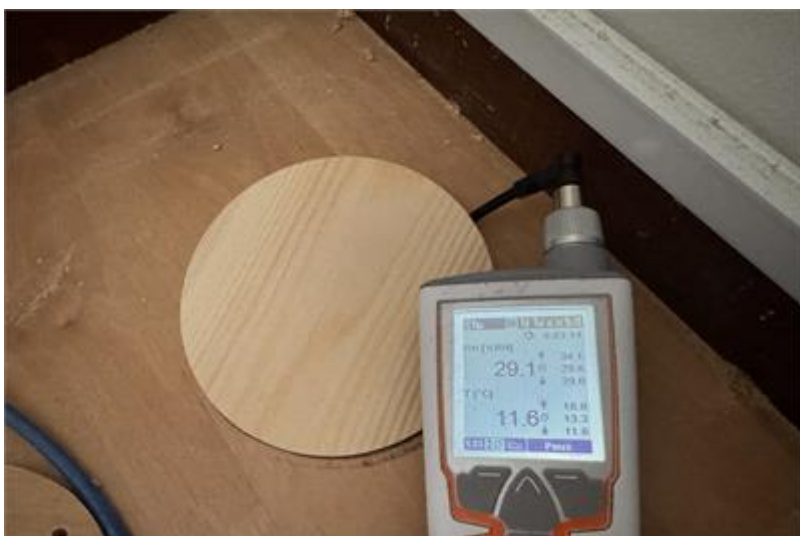
| Konstruktionsuppbyggnad | Golvyttskikt, spånskiva, regler av trä, isolering mellan regler, plastfolie, betongplatta. Syll är av tryckimpregnerat virke. |

Ett provhål togs upp i ena sovrummet och fuktvärden under kritisk nivå för mikrobiell tillväxt uppmättes. Fk uppmättes till ca 9%. RF i isolering uppmättes till ca 29%. En svagt avvikande lukt upplevdes via urtagen isolering samt vid inträde i huset.

Det kritiska gränsvärdet för mikrobiell tillväxt brukar anges till ca 15-17% fuktkvot (FK) eller ca 70-75% i relativ luftfuktighet (RF).

Notera att stickprovsmässig undersökning är utförd samt att mätvärden normalt sett kan variera över årstiderna. För att säkert fastställa konstruktionens kondition och fuktstatus samt orsak till den avvikande lukten som upplevdes rekommenderas en fortsatt teknisk utredning.
