Arenberga 1:126

Tulpanvägen 16

| Uppdragsnummer | C17742 |
| Besiktningsdatum | 2026-02-17 |

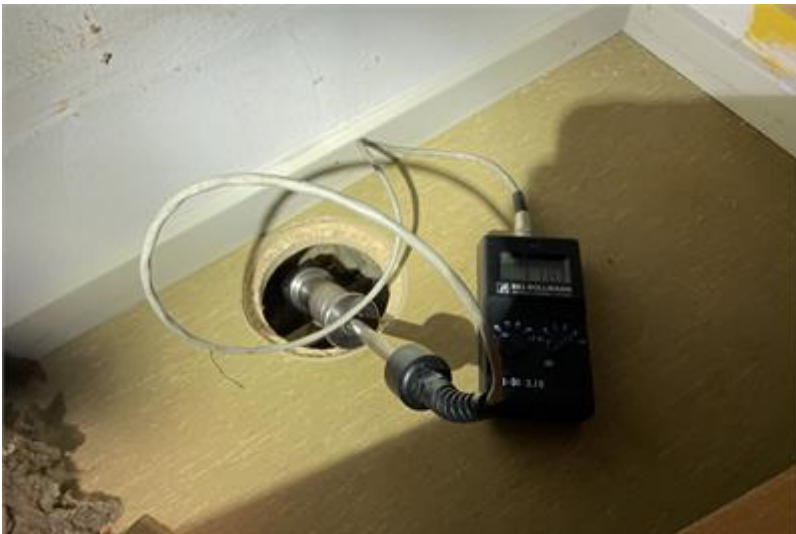
Vid kontroll av golvkonstruktionen i förråd uppmättes en fuktkvot till 12% i ytterväggsyll. Ingen onormal lukt upplevdes i provhål.

Det kritiska gränsvärdet för mikrobiell tillväxt brukar anges till ca 15-17% fuktkvot (FK).

Notera att stickprovsmässig undersökning är utförd samt att mätvärden normalt sett kan variera över årstiderna. För att säkert fastställa konstruktionens kondition och fuktstatus måste en mer omfattande undersökning utföras.
