# Besiktningsprotokoll

| Fastighetsbeteckning:<br>Surahammar 9:234 | |
| Fastighetsadress:<br>Hjulumakarvägen 34 | |

| Besiktningsdatum:<br>2026-02-05 | Protokollnummer:<br>69533307 |

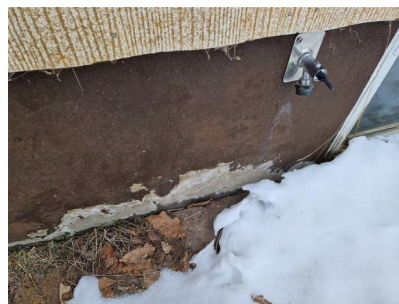
#### Utvändigt / Sockel

Mindre sprickor samt puts och färgsläpp noterades på sockel.

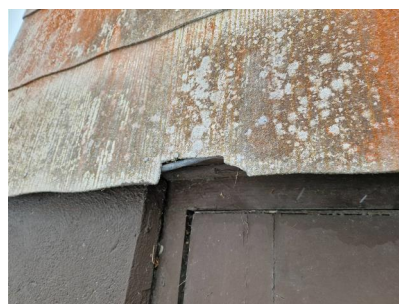
#### Utvändigt / Fasad

Enstaka skadade eternitplattor förekommer på fasaden.

Dessa bedöms inte ha lett till bakomliggande skador.

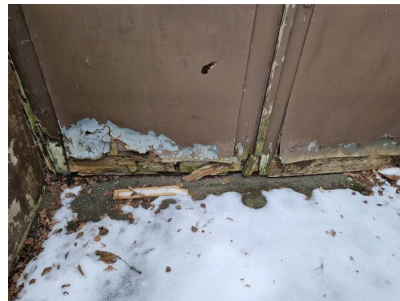
### Utvändigt / Dörrar

Garageport har skador och är i behov av byte.

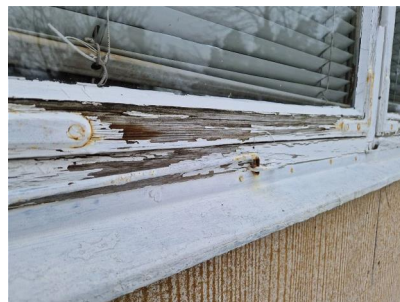
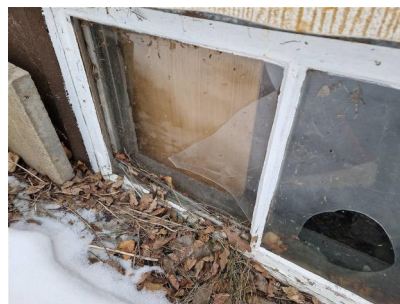
### Utvändigt / Fönster

Det som kan vara bra för nästa husägare att veta är att fönstrena på huset är i dåligt skick och är i omfattande renoveringsbehov, alternativt byte.

Fönster är i omfattande behov av renovering alternativt byte. Det förekommer även missfärgningar på trä mellan fönsterglas samt sprickor och trasiga fönster.

Det rekommenderas att ta kontakt med glasmästare för kontroll och åtgärd.

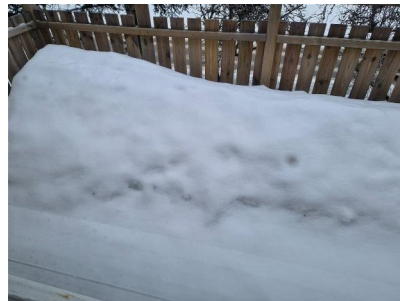
### Utvändigt / Balkong

Balkong var snötäckt vid besiktningen.

Då balkong var snötäckt vid besiktningstillfället kunde inte besiktning genomföras.

Vi rekommenderar en kompletterande besiktning när balkong är fri från snö.

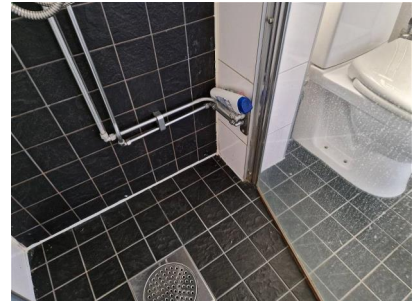
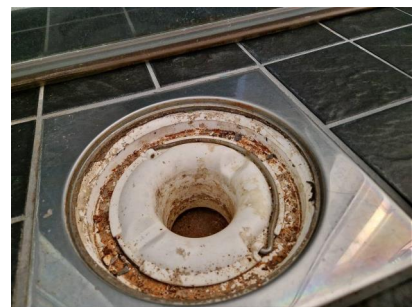
### Våning 2 / Dusch/Toalett

I duschrummet på våning 2 noterades det att klämring saknas i golvbrunn och därmed felanslutet tätskikt till golvbrunn. Det förekom även rörgenomföringar i vägg i våtzone, vilket ökar risken för eventuella framtida skador.

Rör genomföringar finns i våtzone, vilket är en avvikelse från gällande branschregler och klämrings samt tätskiktsanslutning till golvbrunn saknas. Detta bedöms ej vara fackmässigt utfört och innebär en ökad risk för eventuella framtida fuktskador.

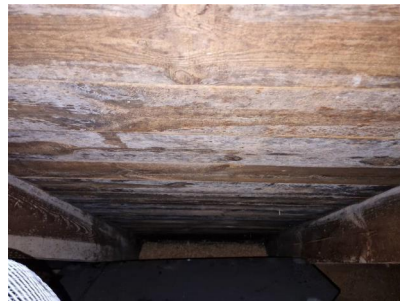
### Loftvåning / Sidovind

Mindre mängd mikrobiell påväxt förekommer på underlagstak.

Detta kan bero på otätheter runt dörren till utrymmet.

Vid kontroll av vinden uppmättes fuktvärden under kritisk fuktnivå för mikrobiell tillväxt och en normal lukt upplevdes.

Fuktkvoten i underlagstak/takbjälkar uppmättes till 11 %.

Det finns risk för mikrobiell tillväxt om den relativa fuktigheten (RF) i den omgivande luften är över 75 %. I furuvirke motsvarar det en fuktkvot (FK) på 17 %.

Det rekommenderas att montera tätningslister runt dörr och håll sedan under uppsikt.

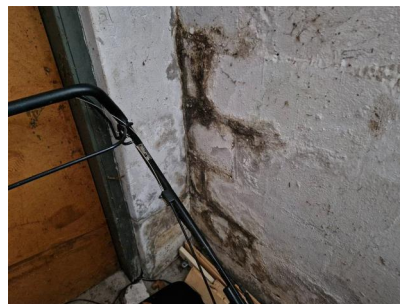
### Källarplan / Allmänt

Utvändigt fuktskydd är äldre.

Fuktgenomslag samt puts och färgsläpp förekommer på källarväggar.

Eftersom källarens utvändiga fuktskydd (dagvattensystem, dräneringssystem samt källarytterväggarnas utvändiga fuktskydd) är äldre, så kan systemet ha nedsatt funktion.

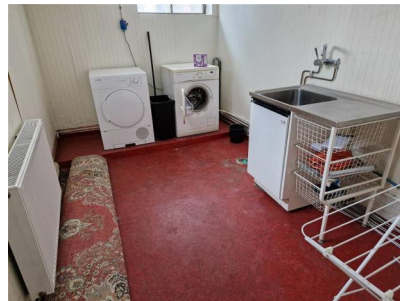
### Källarplan / Tvättstuga

Våtutrymmet har äldre yt-/tätskikt.

Eftersom funktionen, som innebär att ytskiktet/tätskiktet ska vara vattentätt, kan vara nedsatt finns en ökad risk att vatten tränger igenom ytskiktet/tätskiktet med vattenskador i omkringliggande konstruktioner som följd.

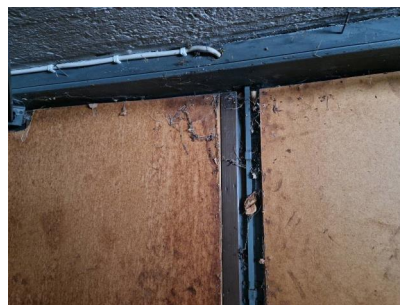
### Källarplan / Garage

Kondensfläckar noterades på garageport.

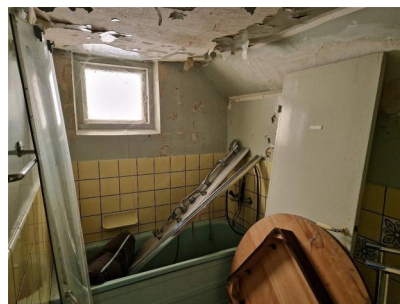
### Källarplan / Badrum

Utrymmet är i behov av renovering, utrymmet nyttjas ej för tillfället.

Utrymmet är äldre och har passerat tiden för sin tekniska livslängd.

Kontakta en behörig våtrumsentreprenör för en renovering. I samband med renoveringen bör omkringliggande konstruktioner kontrolleras för att upptäcka eventuella följdskador.
