# Besiktningssprotokoll

Anticimex Försäkringsbesiktning i samarbete med Fastighetsbyrån

Fastighetsbeteckning: Svanvik 1:410	
Fastighetsadress: Gamla Vägen 6	
Postnummer: 546 34	Ort: Karlsborg

Besiktningdatum: 2026-02-09	Protokollnummer: 69528337
Temperatur: -9 °C	Väderlek: Snö
Tekniker: Cecilia Molin	
E-post: cecilia.molin@Anticimex.se	
Kontor: Skövde	
Närvarande: Fastighetsägare samt besiktningstekniker Cecilia Molin Anticimex

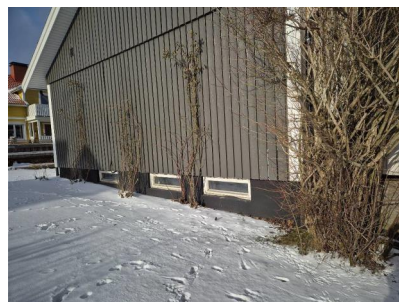
- Växter finns i anslutning till byggnaden.

När det finns rabatter och växter nära byggnaden finns risk att fukt stannar kvar i väggarna. Detta kan i sin tur orsaka invändiga fuktskador. Växternas rötter kan också skada grundmuren och sätta dräneringsledningen ur funktion.

Området närmast huset rekommenderas att vara fritt från växtlighet.

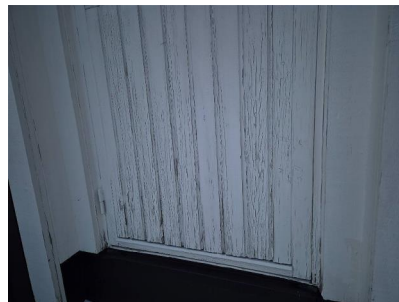
- Altandörr mot baksida samt källardörr är i behov av målning/underhåll.

Dörrar där målningsbehov finns riskerar att få fukt- och rötskador på grund av sämre vattenavvisande förmåga.

För att öka livslängden på dörr rekommenderas målning och underhåll.

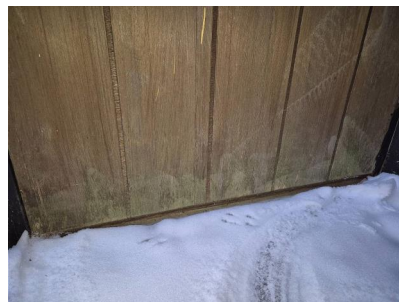
- Tröskelbleck saknas under källardörr.

Avsaknad av tröskelbleck medför att det finns risk för att vatten kan rinna in och orsaka fuktskador på tröskel och/eller i kringliggande vägg och bjälklag.

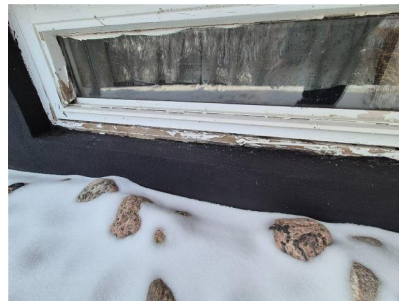
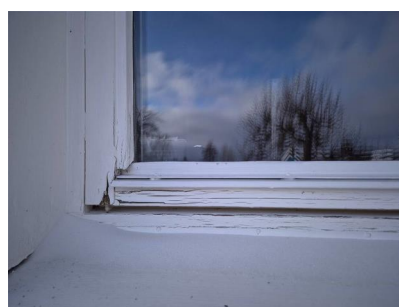
- Fönster är i behov av målning/underhåll.

Fönsterbågar och fönsterkarmar där målningsbehov finns riskerar att få fukt- och rötskador på grund av sämre vattenavvisande förmåga.

För att öka livslängden på fönster rekommenderas målning och underhåll.

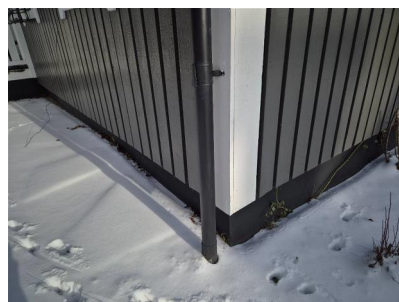
- Lövsilar finns inte.

När det saknas lövsilar så finns det risk att det blir stopp i dagvattenledningen.

För att hindra stopp i dagvattenledningar rekommenderas komplettering av lövsilar.

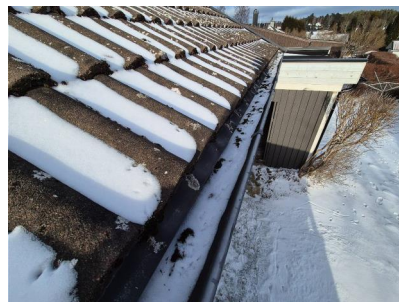
- Hängrännor är skräpfyllda.

Eftersom hängrännor är fulla med skräp finns risk för fuktskador på fasad och sockel då vatten kan svämma över.

För att förhindra översvämning rekommenderas rensning av hängrännor.

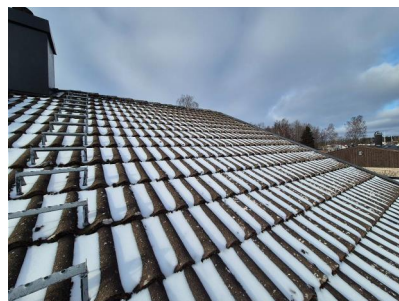
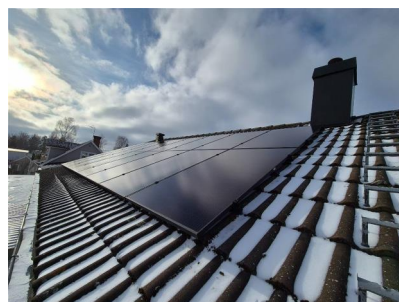
- Yttertaket är äldre.
- Mossa noteras på taket.
- Nocktätning saknas och vid besiktningstillfället noterades yrsnö på vinden.

Takpannor, plåtdetaljer och underlagspapp har enligt vår bedömning en begränsad livslängd. Eftersom husets taktäckning är äldre har det ett minskat motstånd mot vatteninträngning. Detta i sin tur kan leda till fuktskador på träläkt och vidare ner i underliggande konstruktioner.

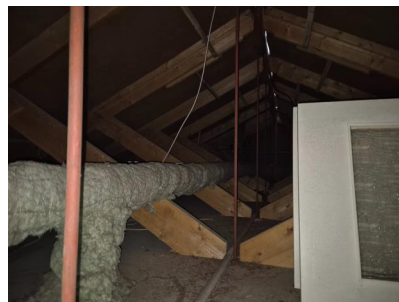
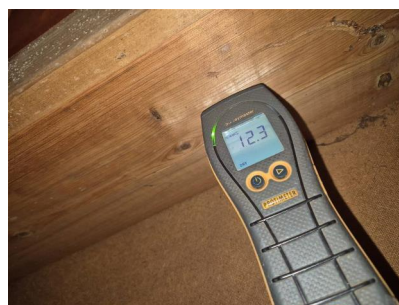
- Missfärgningar noteras på träfiberskivor.

Vid kontroll av vinden uppmättes fuktvärden under kritisk fuktnivå för mikrobiell tillväxt och en normal lukt upplevdes.

Fuktkvoten i underlagstak/takbjälkar uppmättes till 12 %. Gränsvärdet är 17 %.

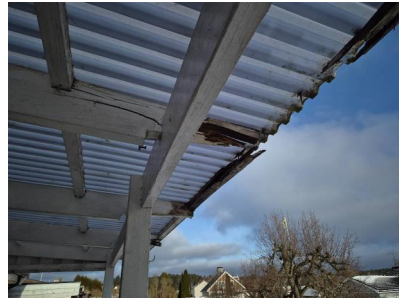
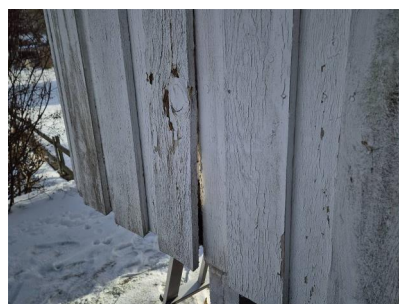
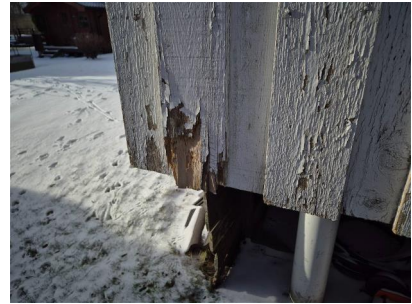
- Rötskador noteras på reglar i taket på altanen samt på altanens träpanel. Övrig panel är i behov av underhåll.

Rekommenderar att en fackman kontaktas för renovering av altanen..

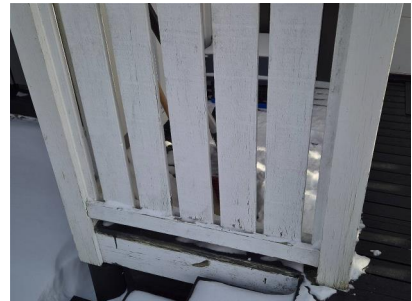
Staketet är i behov av målning/underhåll.

Utför underhåll av staketet.

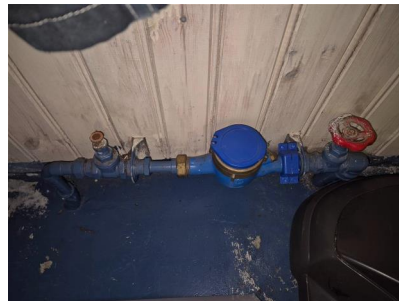
- Avstängningskranen är av typ "blomkransmodell" som är äldre och som kan vara svår att få tät. En avstängningskran är dessutom trasig.

Ovanstående notering ökar risken för fuktrelaterade skador som följd.

Rekommenderar att en kulventil installeras för enklare avstängning.

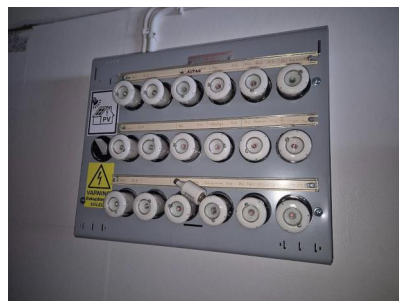
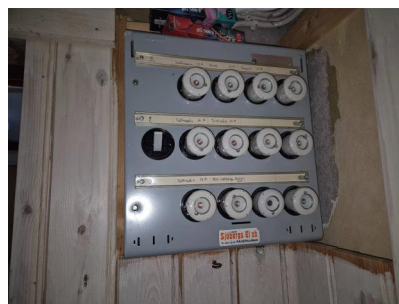
- Jordfelsbrytare finns ej.

Det finns inget krav att hus byggda före år 2000 ska ha jordfelsbrytare. Jordfelsbrytaren minskar dock risken för personskador och brand orsakade av elanläggningen.

- Gruppförteckning saknas för el-centralerna.

Kontakta en elektriker för kontroll och åtgärd.

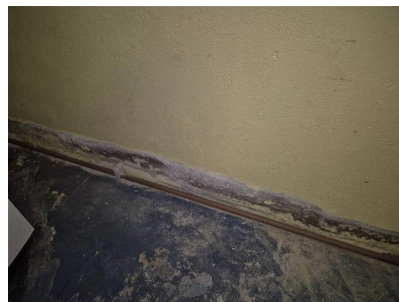
- Puts- och färgsläpp finns på källarväggar.

Puts- och färg som släppt från underlaget invändigt på källarytterväggarna är ett tecken på att källarens utvändiga fuktskydd inte längre fungerar tillfredsställande.

För att åtgärda detta måste källarens utvändiga fuktskydd förbättras. Läs Anticimex faktablad om källare för tips och råd.

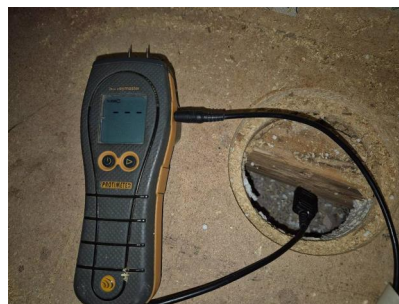
- Vid kontroll av konstruktion uppmättes fuktvärden under kritisk nivå för mikrobiell tillväxt och normal lukt upplevdes.

Grundläggningen består av en betongplatta på mark utan underliggande isolering och med ett uppreglat golv dikt an betongen.

Provhål gjordes i hobbyrum och golvets uppbyggnad i hobbyrum är golvspånskiva, cellplast reglar samt betongplatta.

Fuktkvoten uppmättes till <8 %. Gränsvärdet är 17 %.

Befintlig golvkonstruktion riskerar att drabbas av fuktskador på grund av naturlig fuktpåverkan. Detta i sin tur kan leda till mikrobiella skador (angrepp av mikroorganismer) som kan resultera i att mikrobiell lukt sprids till boendemiljön.

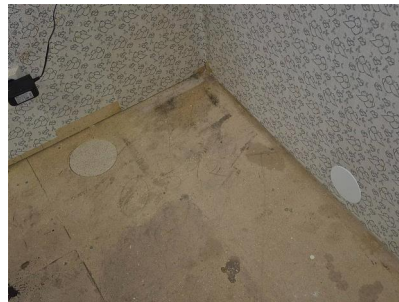
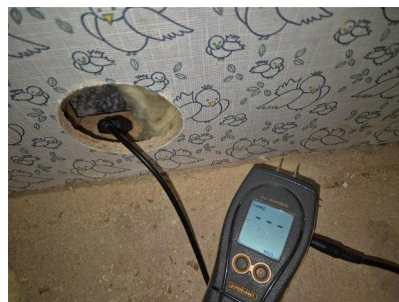
Vid kontroll av konstruktion uppmättes fuktvärden under kritisk nivå för mikrobiell tillväxt och normal lukt upplevdes.

Provhål gjordes i vägg i hobbyrum. Väggens uppbyggnad inifrån sett är Träskiva, isolering, regler samt yttervägg.

Källargrundmurar med påreglade isolerade ytterväggar.  
Fuktkvoten uppmättes till <8 %, Gränsvärdet är 17 %. En normal lukt kunde kännas i golv/vägg vinkel.

Befintlig påreglad vägg och eventuella väggssyllar riskerar att drabbas av fuktskador på grund av naturlig fuktpåverkan. Detta i sin tur kan leda till mikrobiella skador (angrepp av mikroorganismer) som kan resultera i att mikrobiell lukt sprids till boendemiljön. Om regler/syllar är tryckimpregnerade kan även en kemisk lukt förekomma.

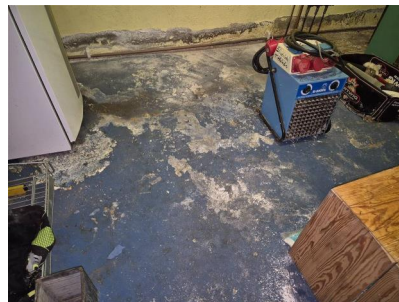
- Färgsläpp noteras på källargolv som är målade.

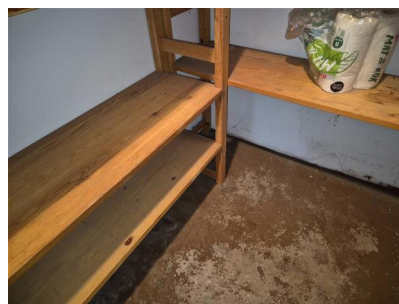
- Hyllor av organiskt material står direkt mot betongen.

Rekommenderar att byta dessa till ett lämpligare material.

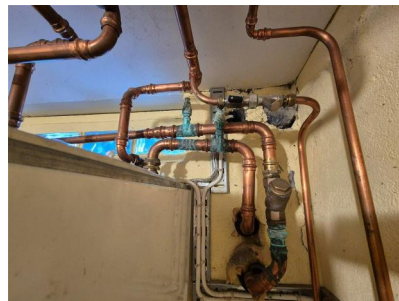
- Ärgade kopplingar noteras.

Risk för läckage finns.

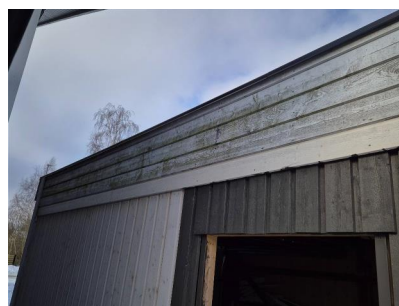
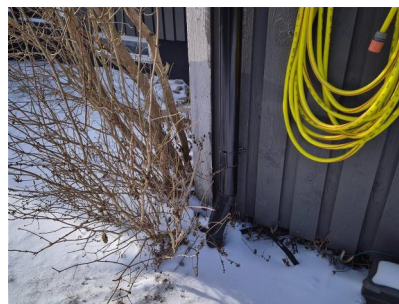
- Lövsil finns inte på stuprör.

- Taksarg är lokalt i behov av tvätt/målning.

Montera en lövsil för att underlätta rensning.

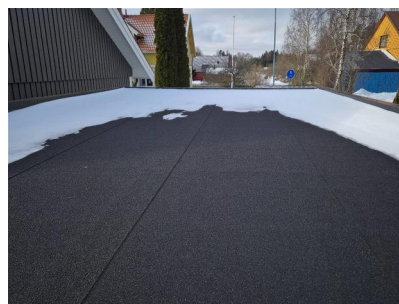
- Garagetaket har ej kunnat besiktigas i sin helhet då det delvis var snötäckt vid besiktningen.

Då yttertaget var delvis snötäckt vid besiktningstillfället kunde inte besiktning av taket genomföras i sin helhet.

Vi rekommenderar en kompletterande besiktning när taket är fritt från snö.

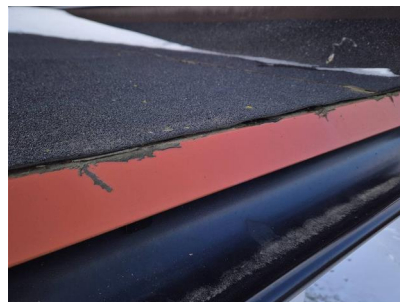
- Öppen skarv noteras i nederkant på takpappen som ligger mot plåtbleck.

Rekommenderar att en fackman kontaktas för att täta otätheterna.

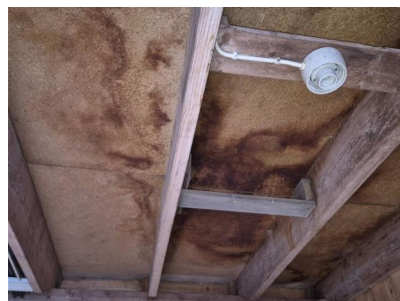
- Missfärgningar noteras på underlagstaket i carport.

Denna missfärgning uppkom enligt fastighetsägaren innan bytet av takpappen.
