**Fastighetsuppgifter**

Fastighetsbeteckning  
Gesunda 44:4  
Adress  
Måstättvägen 1  
79290 Sollerön

Uppdragsnummer WA7694  
Besiktningdatum 2026-02-18  
Besiktningföretag OBM Besiktning Dalarna AB  
Besiktningförrättare Oscar Dahl  
Närvarande Ingen närvarande  
Giltig till och med 2027-02-18

Byggnadsbeskrivning 1½-planshus.	Byggnadsår 1909
Till eller ombyggnad Hall är tillbyggd ca 1991.	Övrigt Möblerat.

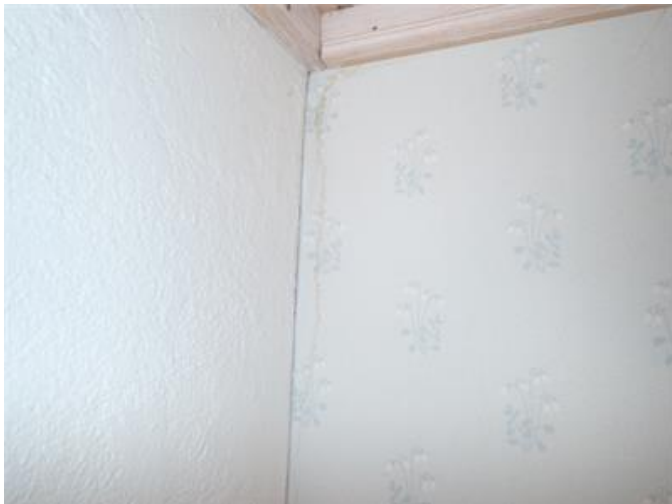
-Rinnmärken förekommer på väggar på överplan, dessa fanns innan taket byttes och har inte förvärrats.

Exempel på rinnmärke på överplan.

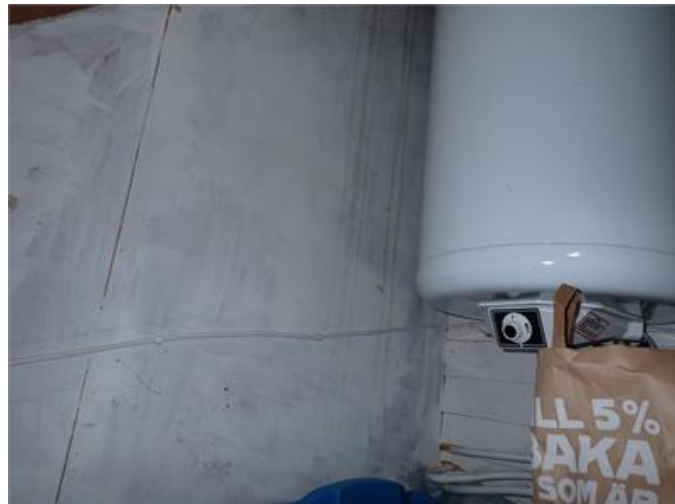
Rinnmärken samt varmvattenberedare under trapp.

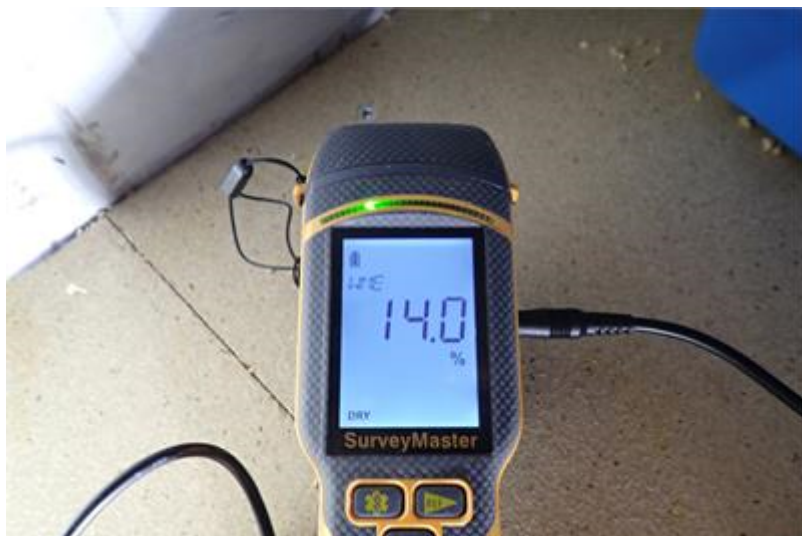
Byggnadsdel	Utrymme under trapp.
Konstruktionsdel	Bjälklag.
Konstruktionsuppbyggnad	Blindbottenbräda, regler, isolering, plastfolie samt spångolv.

Vid konstruktionskontroll som utfördes via håltagning i golv uppmättes fuktvärden under kritisk gräns och ingen mikrobiell lukt kunde upplevas i provhål eller från medtaget luktprov av isolering.

Fuktkvoten uppmättes till 14% (FK) i blindbottenbräda.
