**Fastighetsuppgifter**

Husaren 51

Anbudsvägen 113

| Besiktningsdatum | 2026-02-12 |

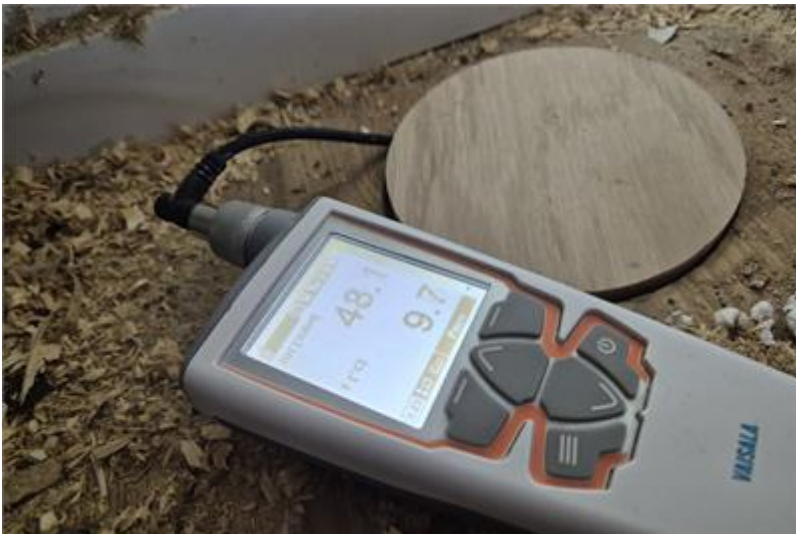
| Byggnadsdel | Entréplan golv |
| Konstruktionsdel | Flytande golvkonstruktion på betongplatta |
| Konstruktionsuppbyggnad | Parkettgolv, två lager golvspånskivor, cellplast, sand, betongplatta. Väggsommar av träregelkonstruktion. |

Relativ fuktighet under golvet nederst ca 49-50% RF, fuktkvot ca 11-12% FK mot ytterväggsyll.

Det kritiska gränsvärdet för mikrobiell tillväxt brukar anges till ca 17% fuktkvot (FK) eller ca 75% i relativ luftfuktighet (RF).

Notera att stickprovsmässig undersökning är utförd samt att mätvärden normalt sett kan variera över årstiderna. För att säkert fastställa konstruktionens kondition och fuktstatus måste en mer omfattande undersökning utföras.
