**Fastighetsuppgifter**

Fastighetsbeteckning  
Skeplanda 3:130  
Adress  
Slåttervägen 3  
44641 Skeplanda

Uppdragsnummer O30670  
Besiktningsdatum 2026-02-16  
Besiktningsföretag OBM Besiktning Väst AB  
Besiktningsförrättare Markus Olsson  
Närvarande Säljare  
Giltig till och med 2027-02-16

| 1 plans friliggande hus med källare | 1972 |

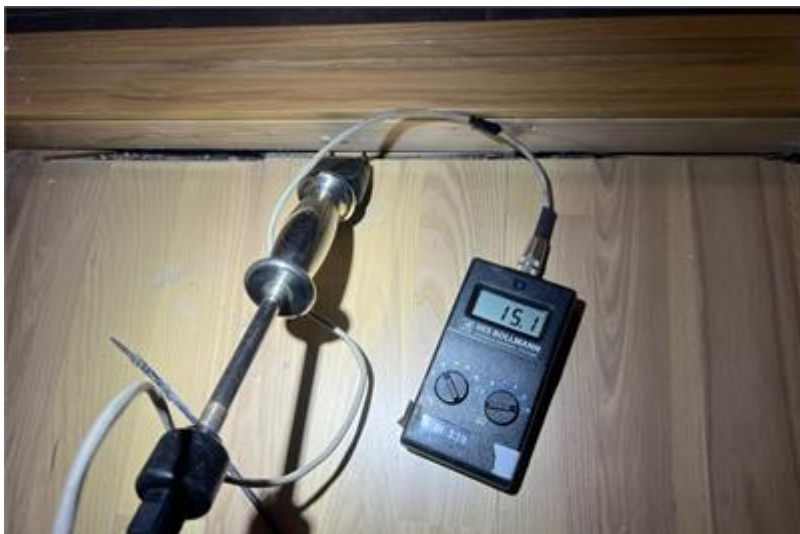
I källaren förekommer golv/vägg-konstruktioner av organiskt material, fuktkvoten uppmättes till mellan 5-15% i trädetaljer i källaren. En avvikande lukt upplevdes i huset vid besiktning.

Vid stickprovskontroll av konstruktion uppmättes fuktkvoten till 15% som mest vilket ligger strax under kritiskt gränsvärde för mikrobiell tillväxt.

En avvikande lukt upplevdes i huset. För att utreda orsak/omfattning samt lämpliga åtgärder rekommenderas att kontakt tas med en fackman för att utföra en fördjupad undersökning.
