Besiktningssprotokoll

Anticimex Försäkringsbesiktning i samarbete med Fastighetsbyrån

| Fastighetsbeteckning: Smörsoppen 4 | |

| Besiktningdatum: 2026-02-17 | Protokollnummer: 69556891 |

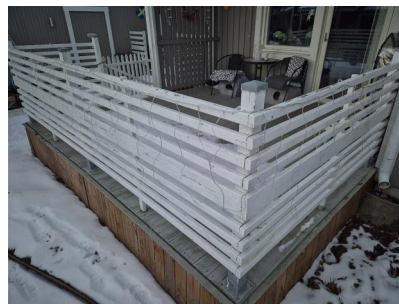
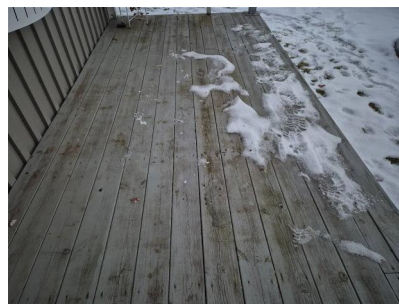
Utvändigt / Altaner

Altanräcken och träkonstruktioner är i behov av målning/underhåll.

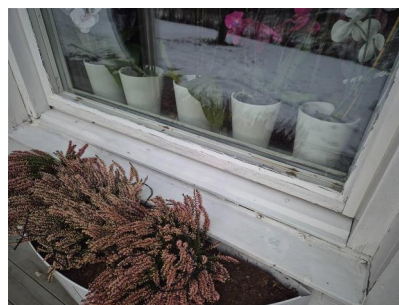
Utvändigt / Fönster

Fönster är i behov av målning/underhåll och isolerglas är äldre.

Fönsterbågar och fönsterkarmar där målningsbehov finns riskerar att få fukt- och rötskador på grund av sämre vattenavvisande förmåga.

Befintliga isolerfönster är äldre vilket betyder att tätningen mellan fönsterrutorna kan vara sämre. Detta kan leda till att missfärgning/imma kan uppstå mellan glasrutorna.

För att öka livslängden på fönster rekommenderas målning och underhåll.

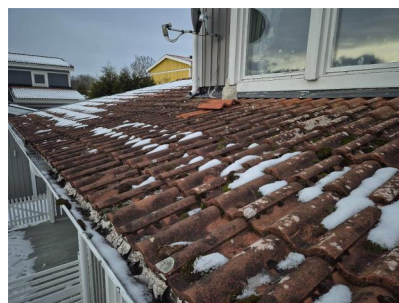
Utvändigt / Tak

Yttertaket är äldre.

Takpannor, plåtdetaljer och underlagspapp har enligt vår bedömning en begränsad livslängd. Eftersom husets taktäckning är äldre har det ett minskat motstånd mot vatteninträning. Detta i sin tur kan leda till fuktskador på träläkt och vidare ner i underliggande konstruktioner.

Taket är besiktat via den nedre takstegen .

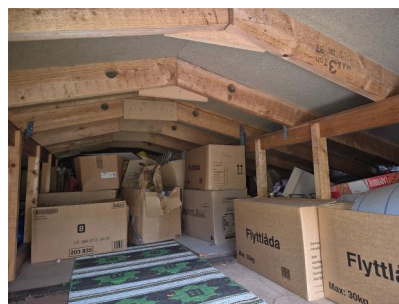
Utvändigt / Vind lågdel

Vid kontroll av vinden uppmättes fuktvärden under kritisk fuktnivå för mikrobiell tillväxt och en normal lukt upplevdes.

Fuktkvoten i underlagstak/takbjälkar uppmättes vid besiktningstillfället till 7 % (Gränsvärde 17%).

Detta värde varierar dock under året beroende på årstid och utomhusklimat. Det finns risk för mikrobiell tillväxt om den relativa fuktigheten (RF) i den omgivande luften är över 75 %. I furuvirke motsvarar det en fuktkvot (FK) på 17 %.

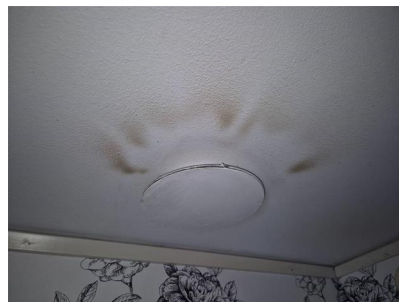
Missfärgningar förekommer omkring ventilationsdon.

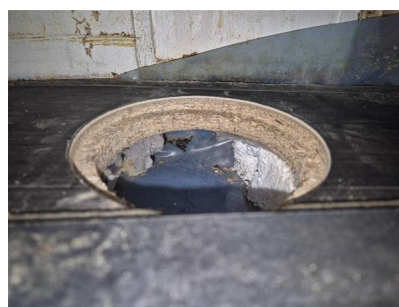
Entréplan / Kök

Fuktskydd saknas i diskbänkskåp.

Utan fuktskydd är det svårt att upptäcka läckage från rörledningar. Vatten kan då tränga in i omkringliggande konstruktioner och orsaka fuktskador.

Vid kontroll av konstruktion uppmättes fuktvärden under kritisk nivå för mikrobiell tillväxt och normal lukt upplevdes.

Grundläggningen består av en betongplatta på mark utan underliggande isolering och med ett flytande golvspånskiva på en cellplastisolering. Fuktkvoten uppmättes till 7 % i ytterväggssyll. Det finns risk för mikrobiell tillväxt om den relativa fuktigheten (RF) i den omgivande luften är över 75 %. I furuvirke motsvarar det en fuktkvot (FK) på 17 %.

För att upptäcka eventuella läckage, installera ett fuktskydd.

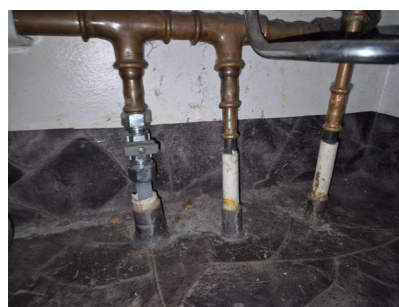
Entréplan / Tvättstuga

Rörgenomföring finns i golv.

Rörgenomföringar i golvet medför en ökad risk för att vatten tränger ner i omkringliggande konstruktioner och orsakar fuktskador.

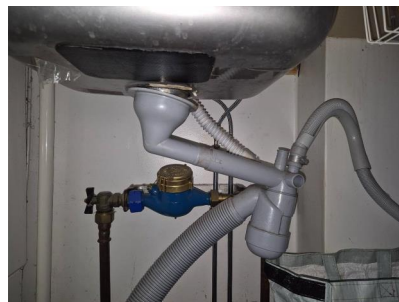
Diskhons anslutning till avloppet är ej helt färdigställt.

Fuktindikering i utrymmet gav inga förhöjda fuktindikationer.

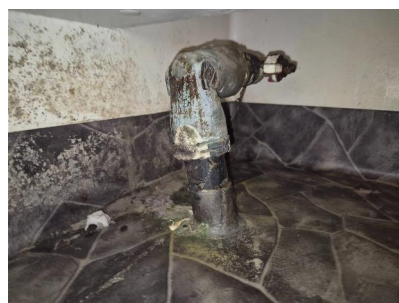
Entréplan / Dusch/Toalett

Rör genomföring finns i golvet.

Rör genomföringar i golvet medför en ökad risk för att vatten tränger ner i omkringliggande konstruktioner och orsakar fuktskador.

Fuktindikering i utrymmet gav inga förhöjda fuktindikationer.

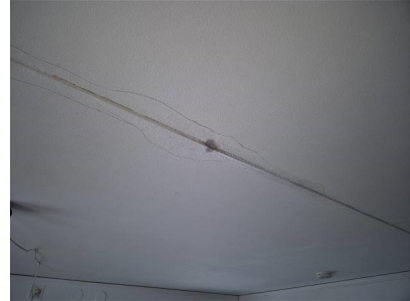
Övre plan / Allrum

Fuktanvisningar finns i i innertaket.
Dessa fuktindikerades utan anmärkning och bedöms vara äldre.

Se även notering under lämnade upplysningar.

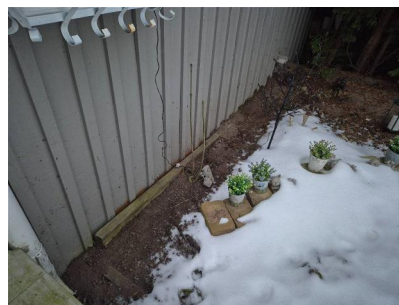
Utvändigt / Markförhållanden

Avståndet mellan fasadbeklädnaden och marken är inte tillräckligt.

Eftersom fasadbeklädnaden avslutas för nära mark finns risk för att fukt från marken suggs upp i fasadpanelens nederkant. Detta kan orsaka fuktrelaterade skador i fasadbeklädnaden och bakomliggande konstruktioner.

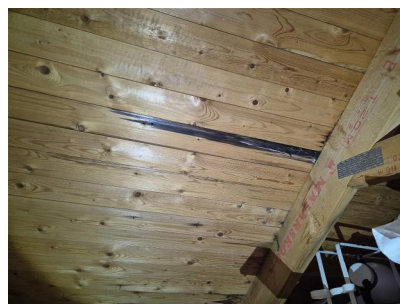
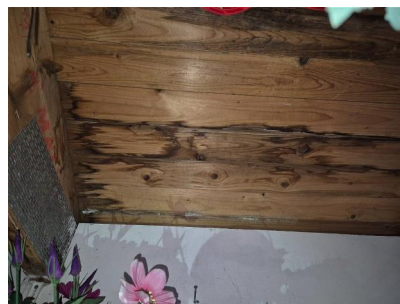
Garage invändigt / Garage

Taket har fuktfläckar och förhöjda fuktvärden uppmättes.

Den synliga fuktfläcken tyder på att vatten har runnit in på grund av otätheter.

Vi rekommenderar att en takentreprenör kontaktas för vidare kontroll av taket och för att konstatera orsak, omfattning samt åtgärdsförslag.
